**GEMEENTE HAARLEMMERLIEDE
EN SPAARNWOUDE**

***Veiligheidsinspectie
4 kunstwerken***

Ingenieursbureau Westenberg B.V.

Versie	Datum	Kenmerk document	Status	Geautoriseerd door:	
				Naam	Paraaf
2	14-02-13	Hw.102-012	Definitief	ing. E.R. Hoogterp

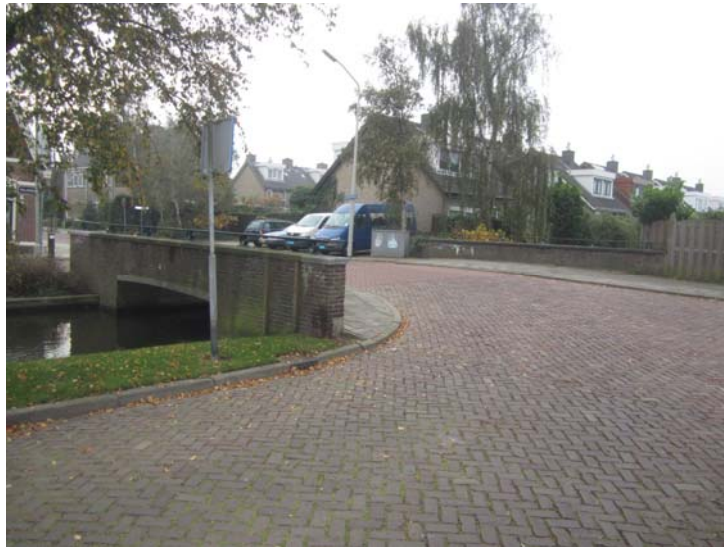
De brug verkeert over het algemeen in een redelijke tot matige staat van onderhoud. De betonnen verkeersbrug vertoont geen constructieve schades. De geconstateerde schades zijn achterstallig onderhoud. Onder achterstallig onderhoud wordt al het onderhoud verstaan dat als gevolg van verzuimen van regulier onderhoud is ontstaan en wat direct of op korte dan wel langere termijn van invloed is op de veiligheid, functionaliteit of duurzaamheid. Ook vandalisme en schade als gevolg van aanrijdingen of aanvaringen vallen na verzuim van herstel onder achterstallig onderhoud. Om op termijn de veiligheid en functionaliteit te kunnen waarborgen dient een aantal onderhoudsacties uitgevoerd te worden (zie bijlage IV).

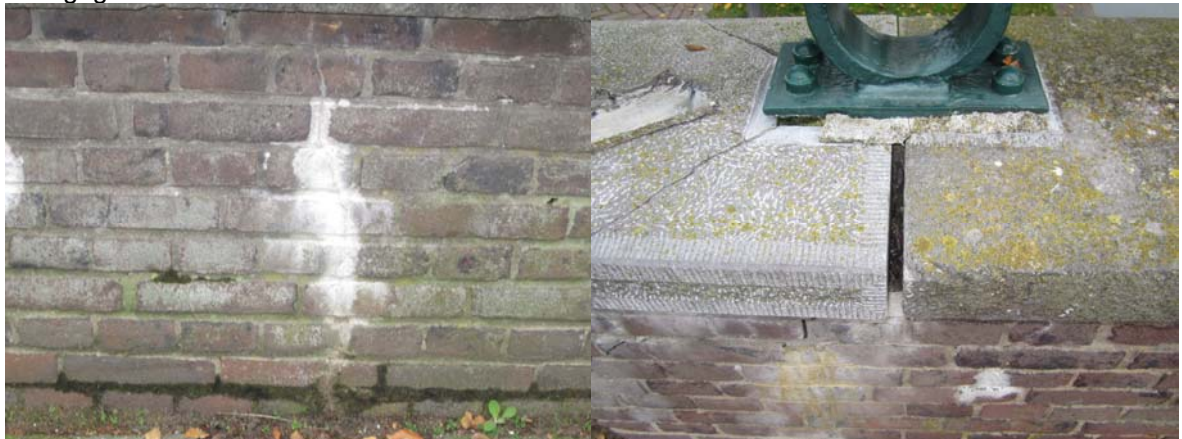
Schade: Scheurvorming in metselwerk.
Oorzaak: Spanningen in metselwerk door werking.
Risico: Aantasting duurzaamheid metselwerkmuur.
Maatregel: Herstel metselwerk.

Schade: Voegwerk deksloof en ondersabeling leuningwerk laat los.
Oorzaak: Einde levensduur/niet goed aangebracht.
Risico: Afbreken deksloof.
Maatregel: Vervangen/herstellen voegwerk tussen de naden en ondersabeling onder de leuningwerk.

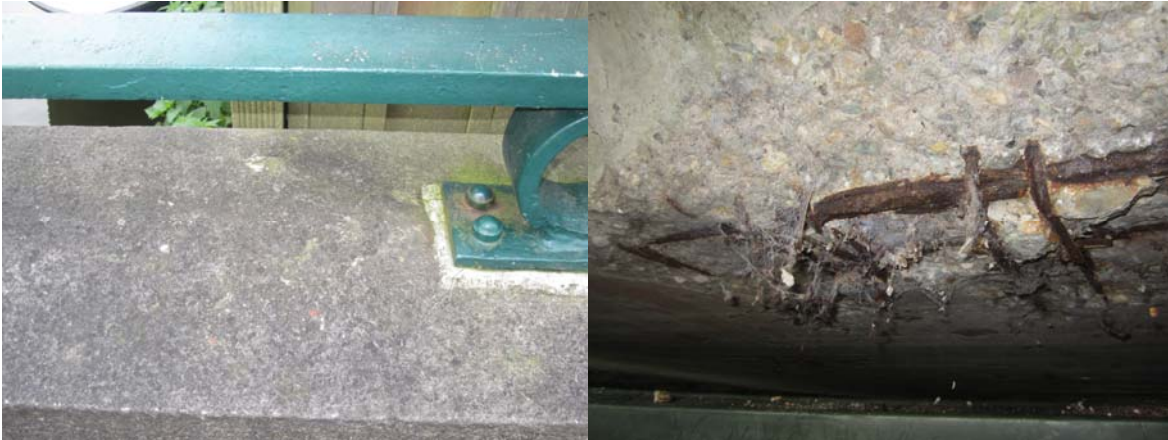
Conform de geldende milieuklassen XC4, XD3 en XF4 is de minimaal gewenste dekking 30 mm. Hieraan voldoet de dekking echter niet. Vermoedelijk zijn de betonschades ontstaan door onvoldoende dekking op de wapening.

Schade: Scheurvorming in deksloof.
Oorzaak: Spanningen in deksloof door spanningen in metselwerk.
Risico: N.v.t
Maatregel: Vervangen deksloof indien gewenst.

Schade: Blootliggende wapening en holklinkende delen.
Oorzaak: Vermoedelijk carbonatatie geïnitieerde wapeningscorrosie.
Risico: Verergeren van de corrosie en verminderen sterkte van de dek.
Maatregel: Herstellen conform CUR-aanbeveling 54.

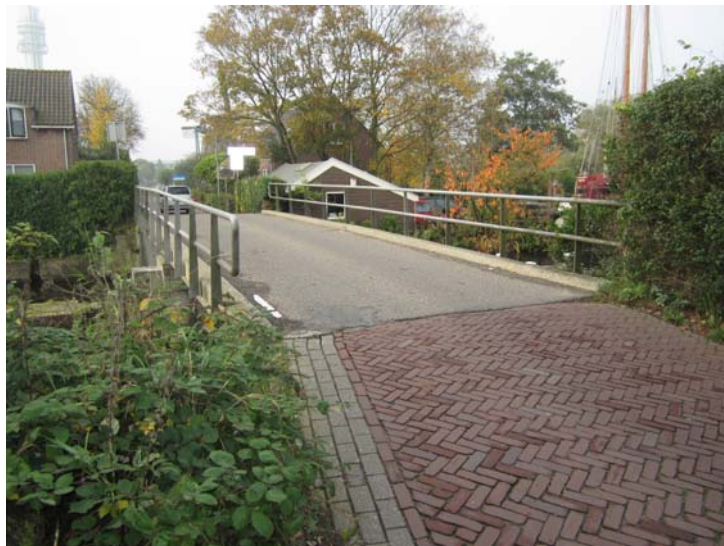
De brug verkeert over het algemeen in een matige tot slechte staat van onderhoud. De betonnen verkeersbrug vertoont constructieve schade, het gaat hierbij op mogelijke ASR schade op de steunpunten. De anderen geconstateerde schades zijn achterstallig onderhoud. Om op termijn de veiligheid en functionaliteit te kunnen waarborgen dient een aantal onderhoudsacties uitgevoerd te worden (zie bijlage IV).

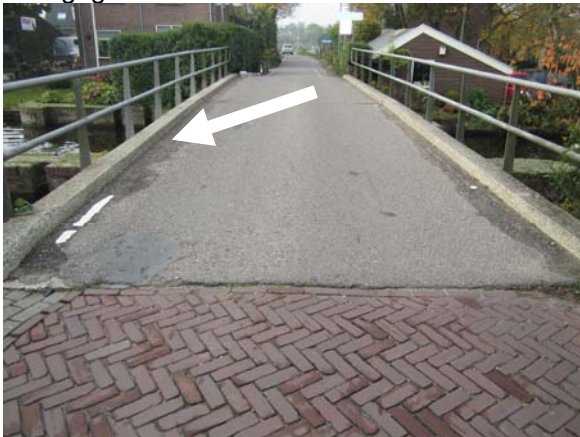
Schade: Asfalt heeft onderliggende holle ruimtes en de wegmarkering op asfalt is versleten.
 Oorzaak: Asfalt is niet goed aangebracht waardoor het onderliggende betonnen dek wordt verveerd door vorst/dooizouten.
 Risico: Verminderde duurzaamheid van het beton.
 Maatregel: Verwijderen oud asfalt, betonreparatie, aanbrengen waterdicht membraan en aanbrengen nieuw asfalt inclusief wegmarkering.

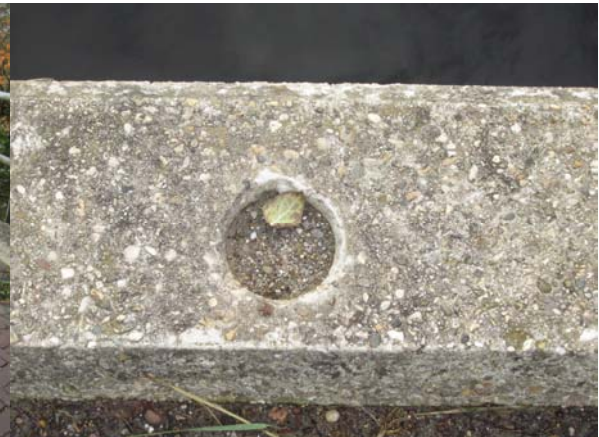
Schade: Losse/ontbrekende conusvullingen.
 Oorzaak: Niet goed aangebracht.
 Risico: Verminderde duurzaamheid van het beton.
 Maatregel: Betonreparatie conform CUR-aanbeveling 54 (met krimparme mortel).

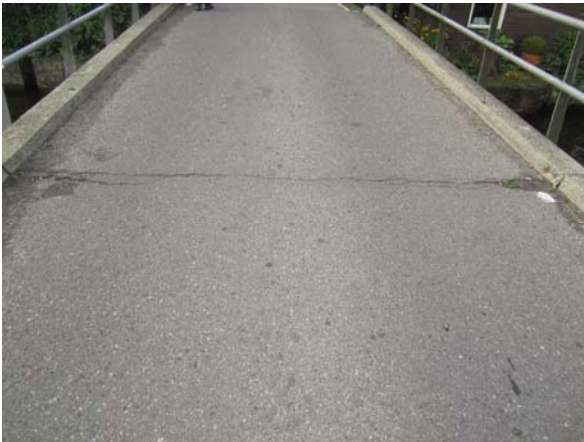
Schade: Scheurvorming in asfalt tpv tussensteunpunt.
Oorzaak: Werking van materialen.
Risico: Afname rijcomfort, aantasting functionaliteit.
Maatregel: Inzagen asfaltaag en vullen met bitumen.

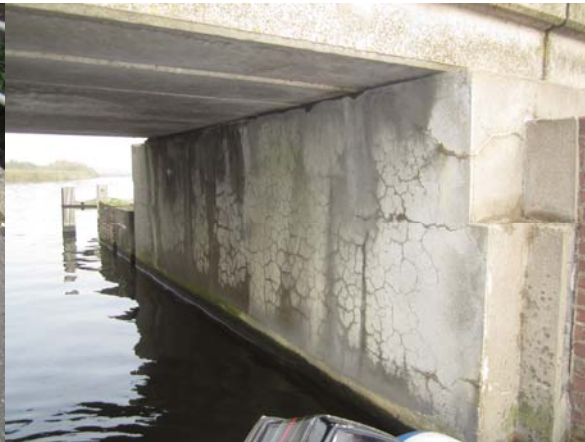
Schade: Craqueléachtige scheurvorming.
Oorzaak: Vermoedelijk ASR aantasting.
Risico: Bezwijken van de brug.
Maatregel: ASR onderzoek.

Planjaar	Nr.	Objectnaam	Objecttype	Omschrijving noodzaak / reden technische inspectie / nader onderzoek
Nader onderzoek				
2013	0002	Betonnen brug 0002	Betonnen brug	Craqueléachtige scheurvorming.

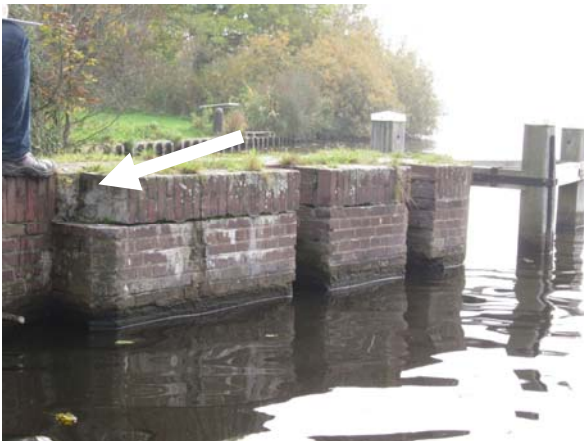
Schade: Ontbrekende metselwerk, verweerd voegwerk.
Oorzaak: Natuurlijk verweer.
Risico: Aantasting duurzaamheid kademuur.
Maatregel: Herstel metselwerk.

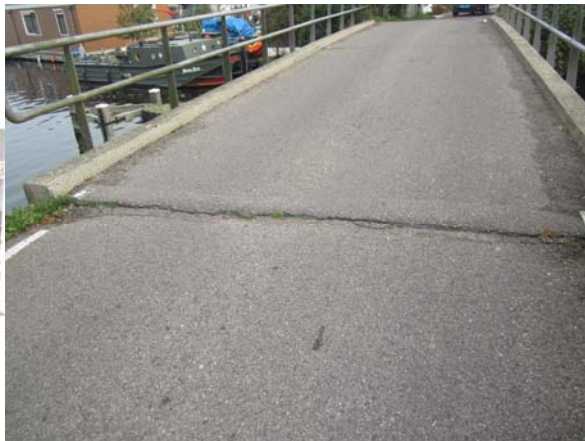
Schade: Asfalt is verzakt en gescheurd.
Oorzaak: Zetting van de grond.
Risico: Verdere zetting van de grond.
Maatregel: Eventueel stootplaten aanbrengen of opnieuw stellen, grond aanvullen en nieuw asfalt aanbrengen.

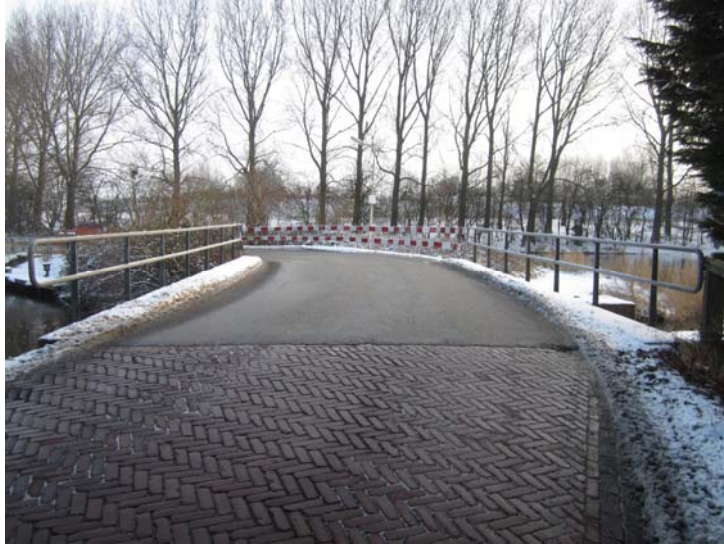
De brug verkeert over het algemeen in een redelijke staat van onderhoud. De betonnen verkeersbrug vertoont geen constructieve schade. De geconstateerde schades zijn achterstallig onderhoud. Om op termijn de veiligheid en functionaliteit te kunnen waarborgen dient een aantal onderhoudsacties uitgevoerd te worden (zie bijlage IV).

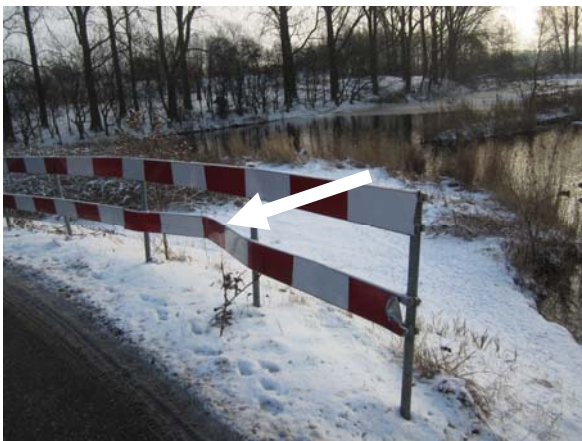
Schade: Het schrikhek is op enkele locaties vervormd.
Oorzaak: Aanrijding.
Risico: Geen optimale reflectie.
Maatregel: Vervangen ca. 3m schrikhek aan de zuidzijde.

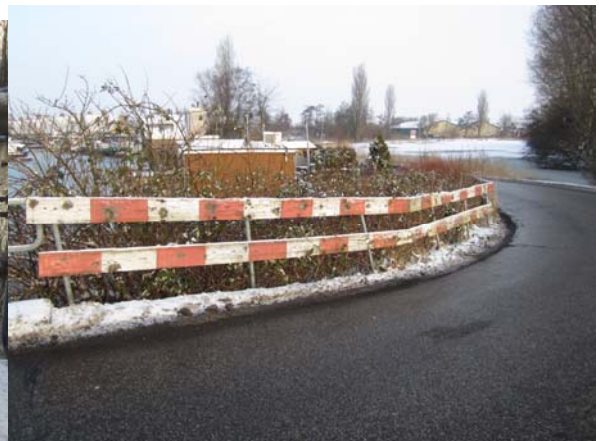
Schade: Het schrikhek is aan het eind van zijn levensduur.
Oorzaak: Klimatologische omstandigheden.
Risico: Geen optimale reflectie.
Maatregel: Vervangen gehele schrikhek aan de noordzijde.

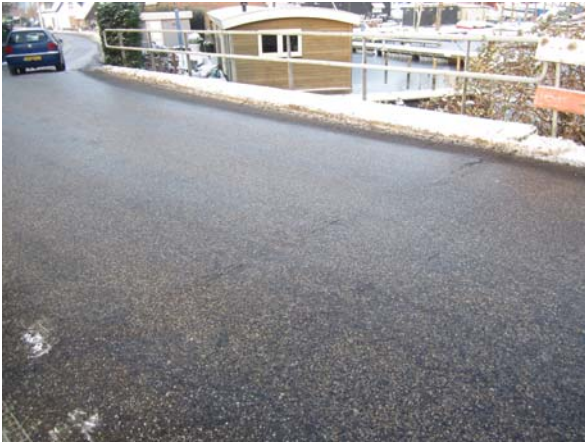
Schade: Scheurvorming in asfalt tpv oostelijk steunpunt.
Oorzaak: Werking van materialen.
Risico: Indringen dooizouten waardoor in het onderliggende
betonnen dek betonschades ontstaan.
Maatregel: Inzagen asfaltlaag en vullen met bitumen.

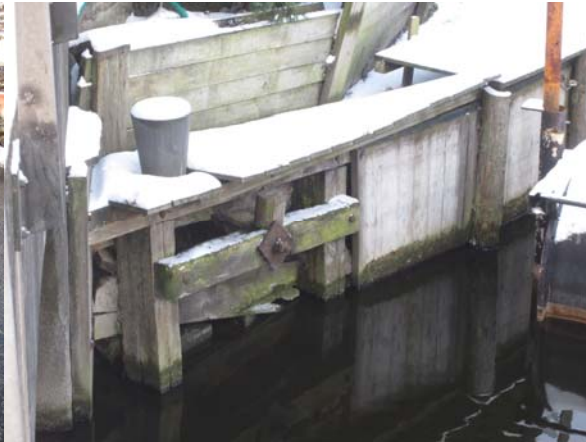
Schade: Houten damwand ontbreekt deels.
Oorzaak: Niet aangebracht.
Risico: Uitspoeling grond in toekomst.
Maatregel: Monitoren

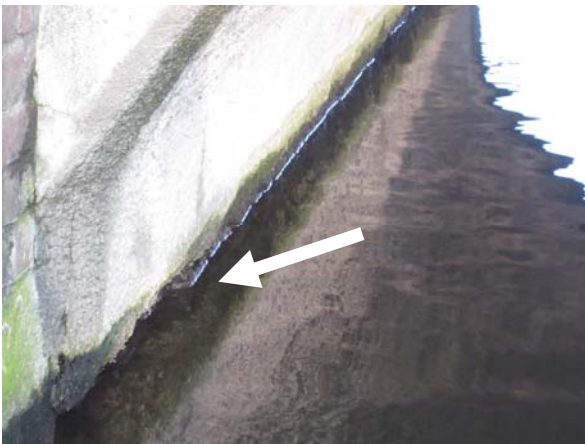
Schade: Verweerd voegwerk op de waterlijn. .
Oorzaak: Natuurlijk verweer.
Risico: Aantasting duurzaamheid steunpunt.
Maatregel: Herstel voegwerk op de waterlijn.

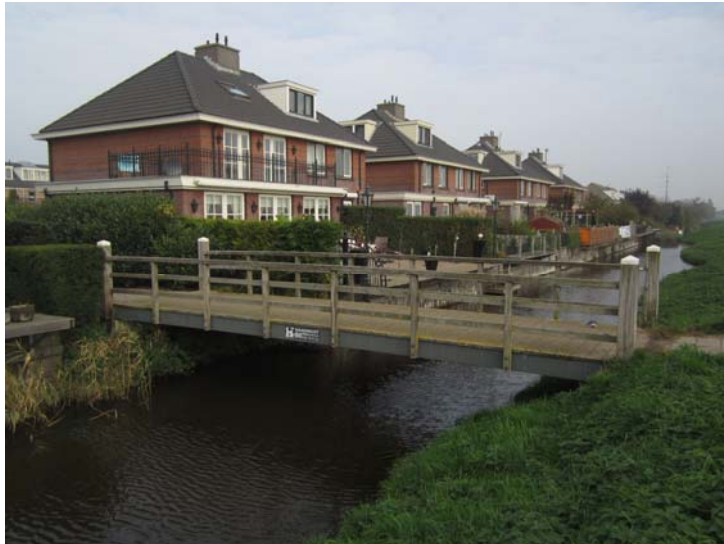
De stalen fiets- voetgangersbrug verkeert over het algemeen in een goed staat van onderhoud waarbij geen constructieve schades zijn geconstateerd waarbij geadviseerd wordt deze op (korte) termijn te herstellen.

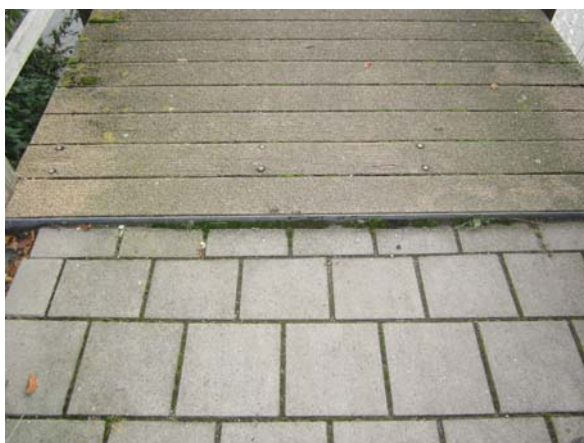
Schade: Hoogteverschil bij aansluiting.
Oorzaak: Uitspoeling.
Risico: Afname loopcomfort /struikelgevaar.
Maatregel: Ophogen aansluiting.

- Tijdens de inspectie is gebleken dat bij stalen brug 0004 de aansluiting op/bij de brug is verzakt. Geadviseerd wordt verzakte aansluitingen bij deze objecten te herstellen.

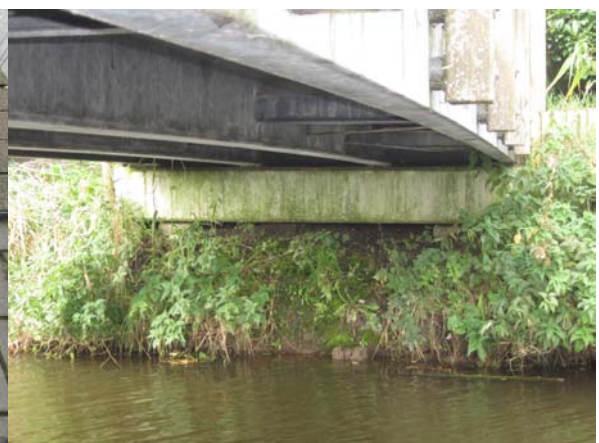
Schade: Ontbrekende grond bij talud of/en beschoeiing.
Oorzaak: Uitspoeling/beschoeiing niet aangebracht.
Risico: Verdere uitspoeling.
Maatregel: Aanvullen talud en aanbrengen beschoeiing.
