**RIOOLGEMAAL KANAALWEG
RENOVEREN OF VERVANGEN?**

GEMEENTE HAARLEMMERLIEDE EN SPAARNWOUDE

6 juli 2015
078532238:A - Definitief
C01031.000258.0100

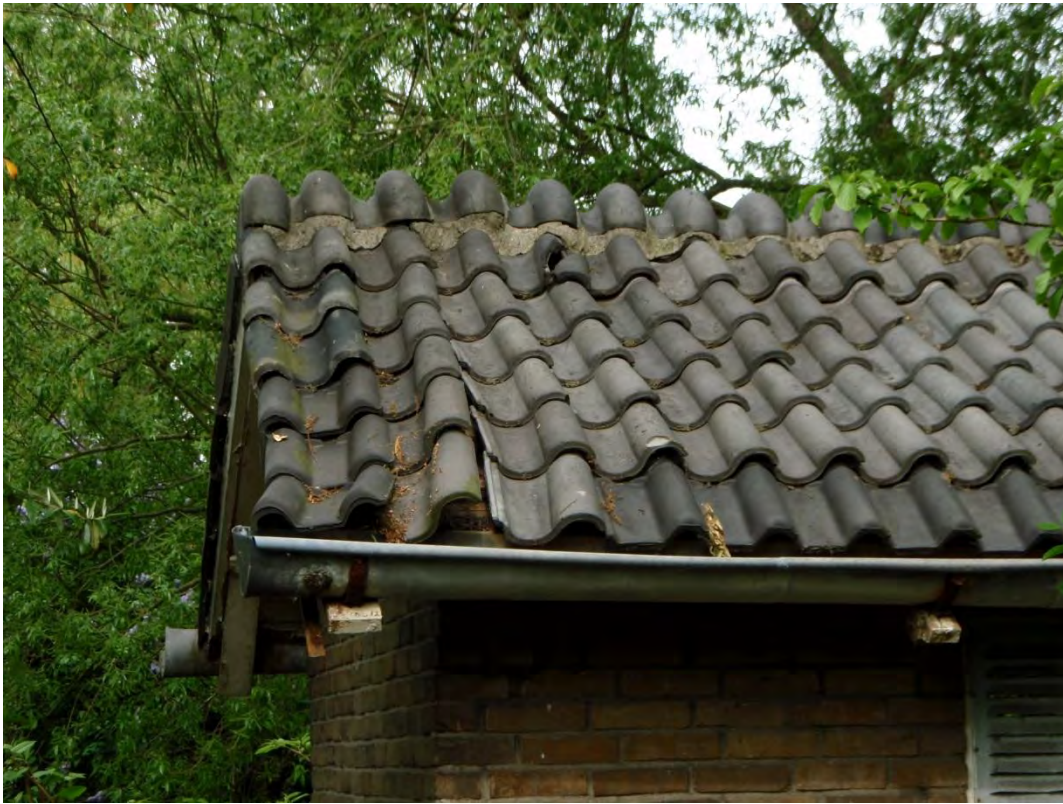
Geconstateerd gebreken	Foto nr(s)
Bovenbouw	
Pannendak verkeerd in slechte staat.	1
Dakgoten verkeren in slechte staat.	2
Dakgebinte (dwarsbalken) verkeren in slechte staat.	3
Afdeklatten verkeren in slechte staat.	4
Deuren en kozijnen verkeren in slechte staat.	5, 6
Natte kelder	
Balken vloerdelen sluiten de natte kelder niet lucht en dampdicht af van de bovenbouw.	7, 8
Balken vloerdelen liggen los (valgevaar).	7, 8
Geen valbeveiliging aanwezig in natte kelder (hek- en leuningwerk).	7, 8
Het betonwerk van de wanden van de natte kelder is aangetast (gevolg van H ₂ S). Circa 2 cm beton van de oorspronkelijke betonwand ontbreekt en circa 1,5 à 2 cm zit dermate los dat het eenvoudig kan worden weggebikt. Er is geen wapening van de wanden zichtbaar. Wel is wapening zichtbaar van de betonnen balk waaraan het spijlenrooster is bevestigd.	8, 9
Er is geen beschermende coating of beplating aanwezig op de betonnen kelderwanden. De houten daklatten van de natte kelder zijn niet geverfd. De verf van de kozijnen in de natte kelder heeft losgelaten.	7, 8, 9

Foto 1 – Pannendak

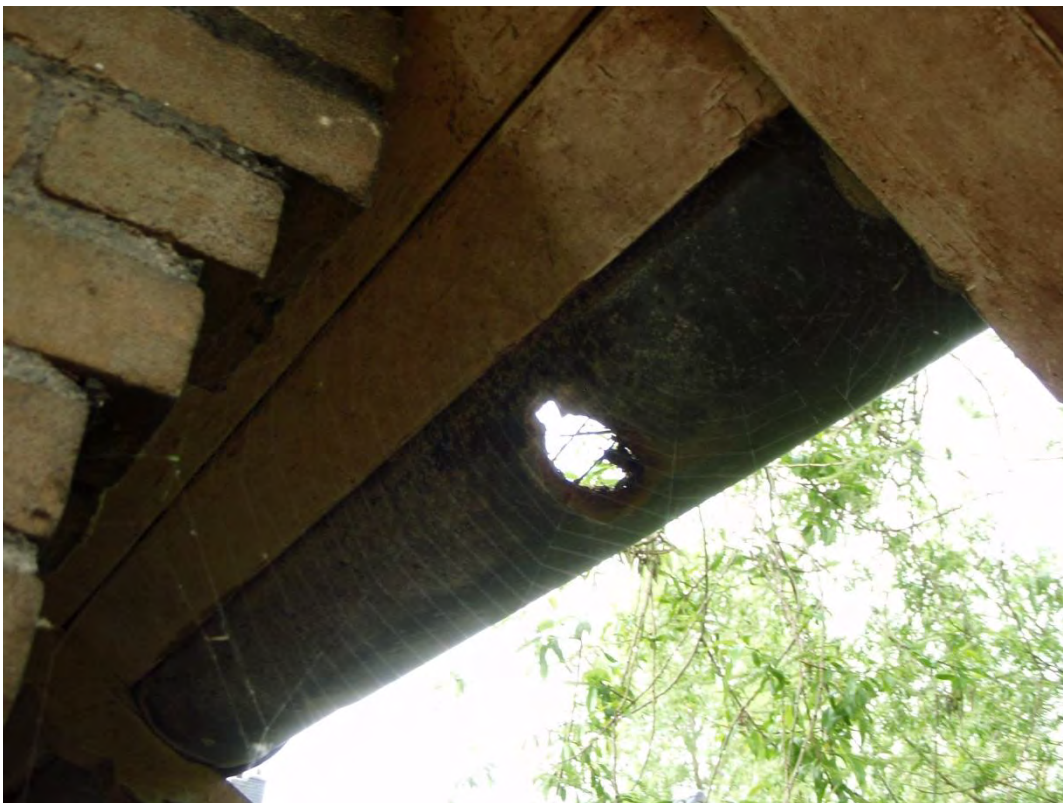
Foto 2 – Dakgoot

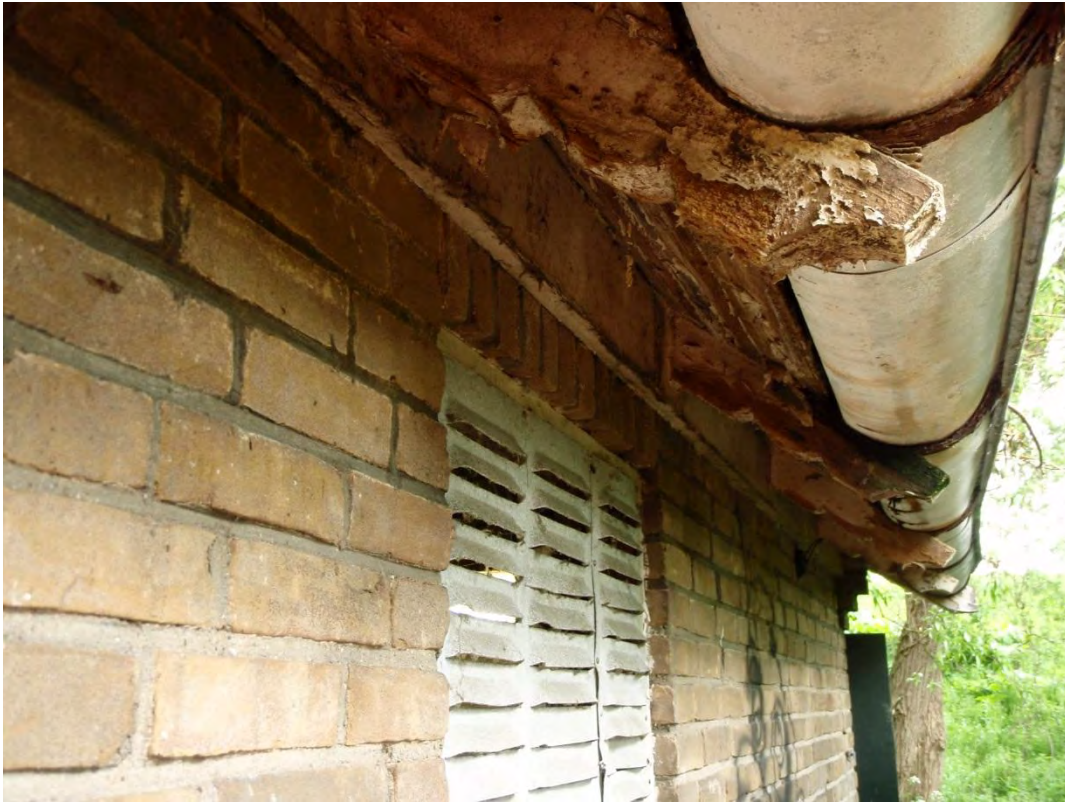
Foto 3 – Dakgebinte /dwarsbalken

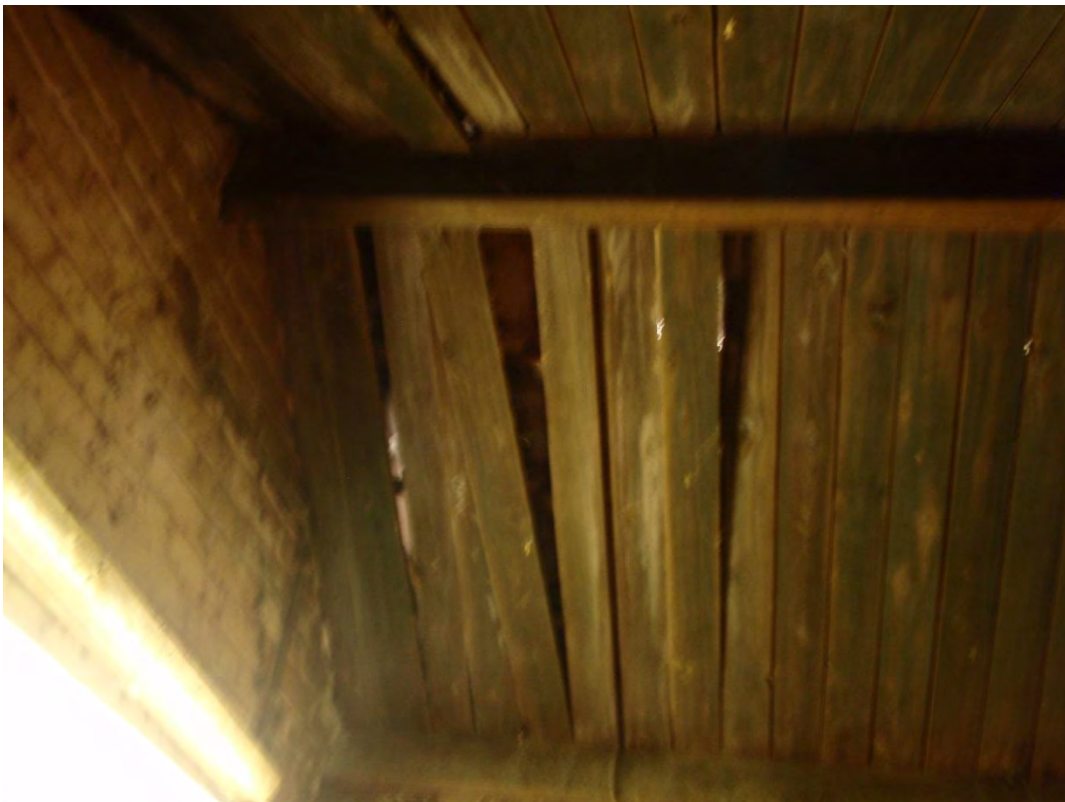
Foto 4 - Afdeklatten

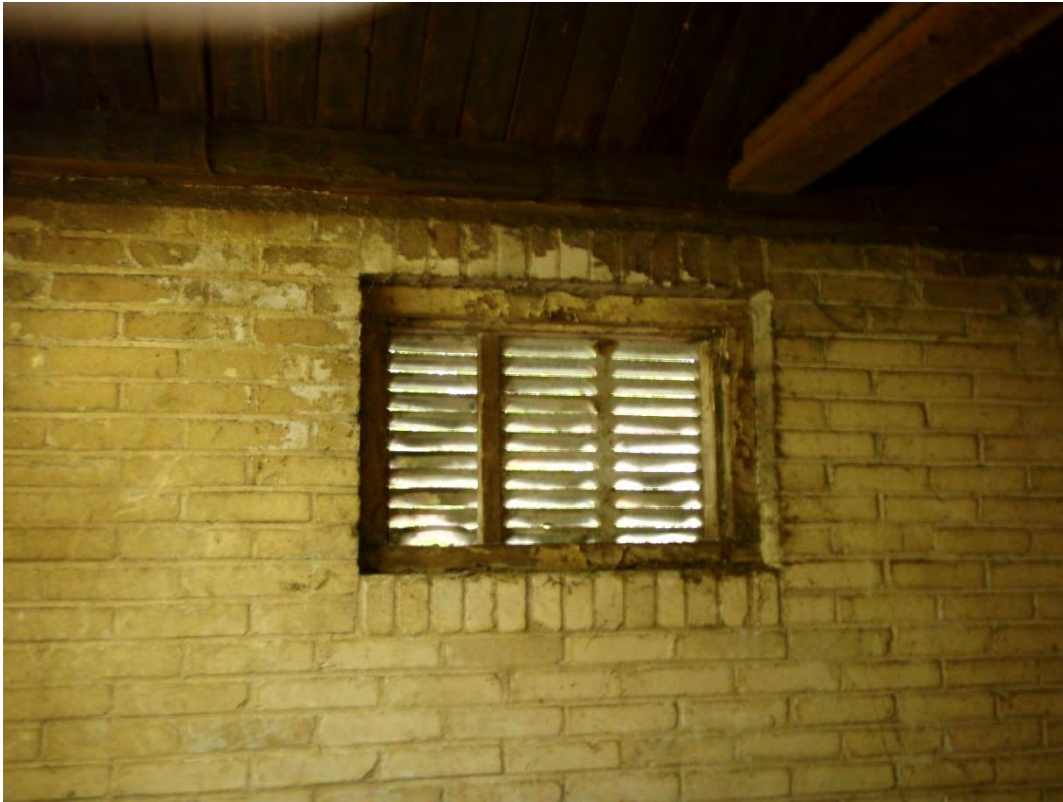
Foto 5 – Kozijn

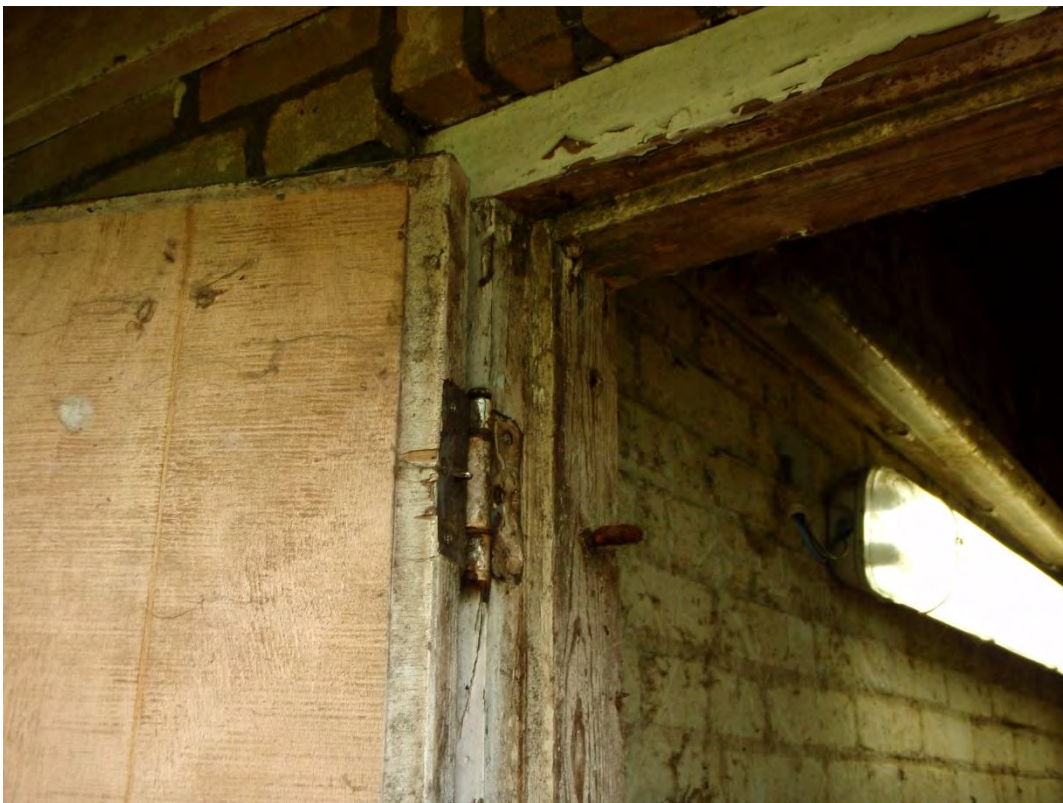
Foto 6 – Deur natte kelder

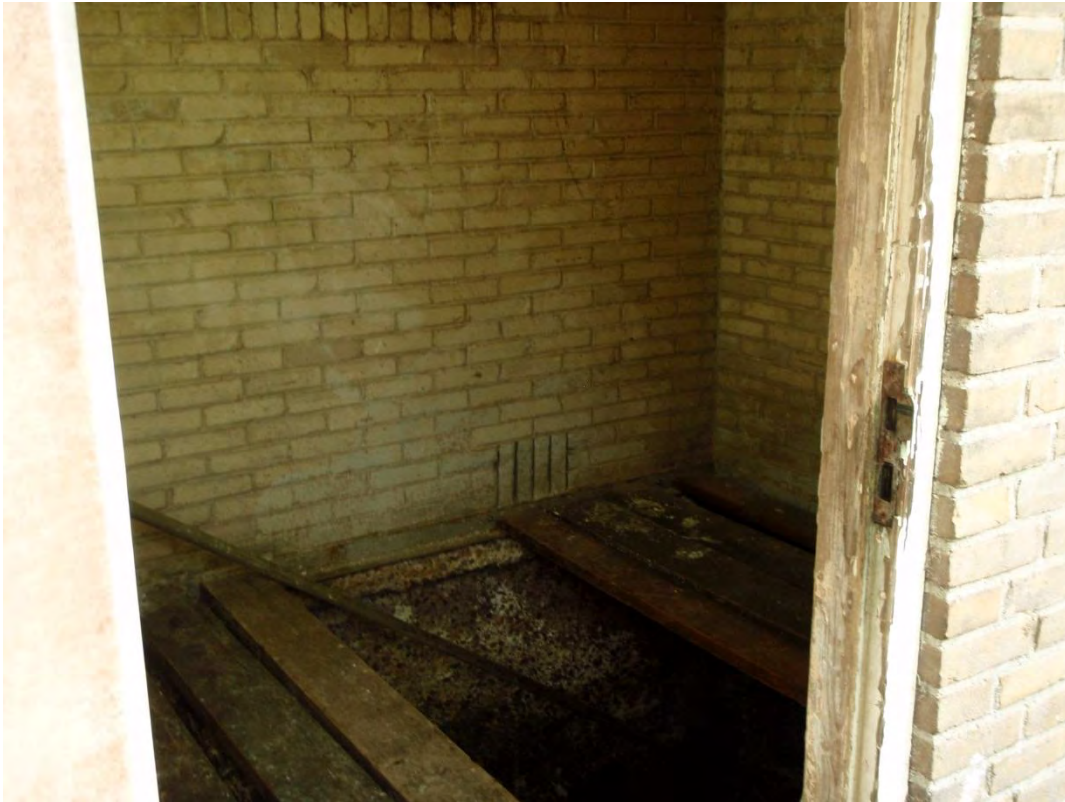
Foto 7 – Balkenvloerdelen natte kelder

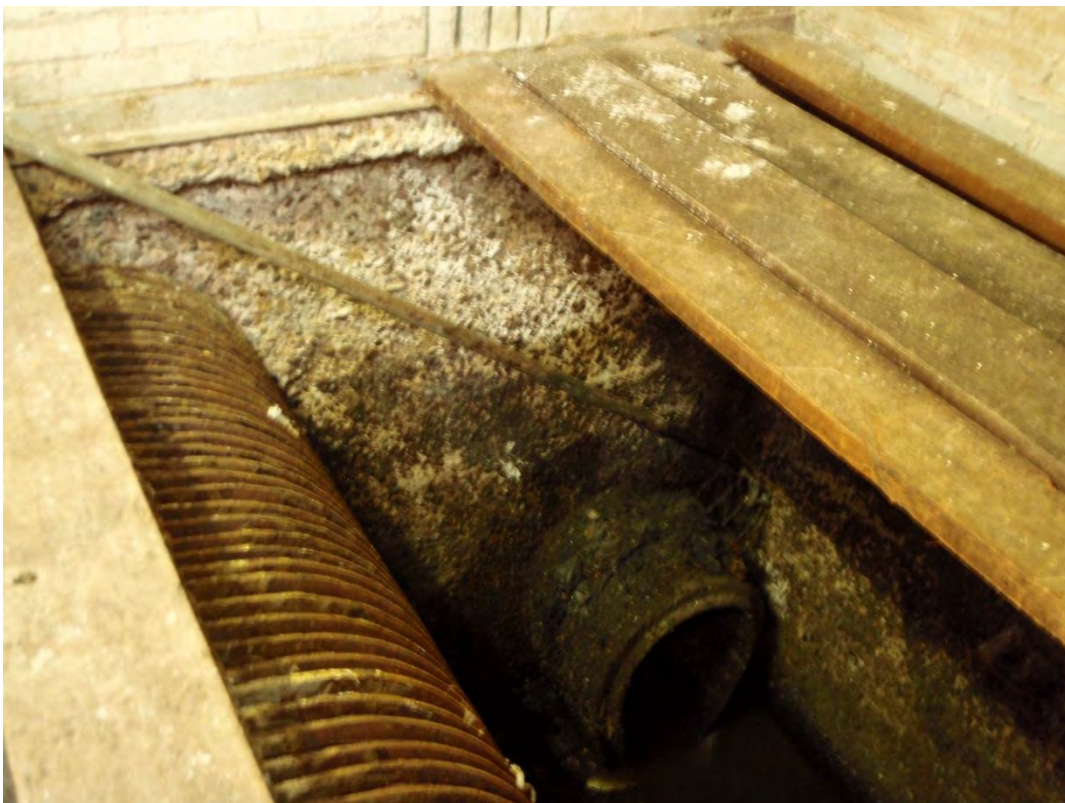
Foto 8 - Balkenvloerdelen en betonwand natte kelder

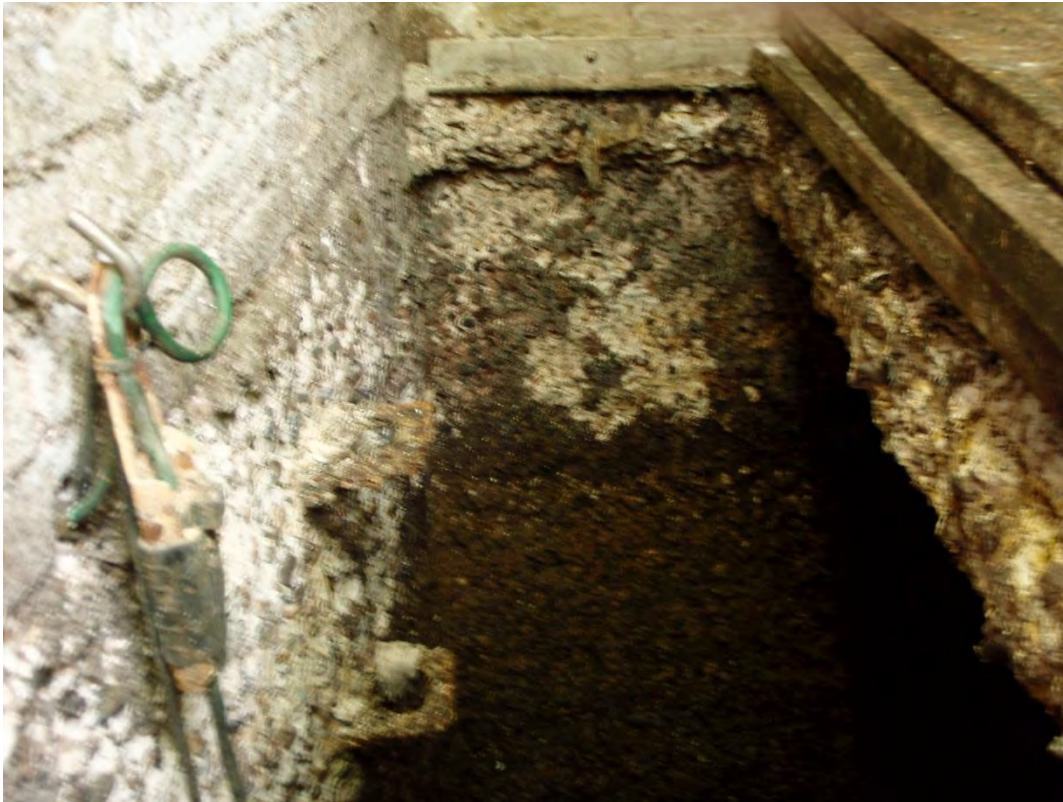
De aantasting van het betonwerk van de gemaalkelder kent meerdere oorzaken.

- De kwaliteit van het betonwerk uit de jaren 50 is minder bestand tegen het agressieve milieu dan het huidige betonwerk.
- Het ontbreken van een deugdelijke betonbescherming in de vorm van een coating of beplating.
- Het turbulent lozen van zuurstofarm en dus H₂S rijk afvalwater door de persleiding in de inspectieput voorafgaand aan het gemaal.
- De ten opzichte van de pompcapaciteit relatief grote gemaalkelder heeft geen slingeroot en wordt éénzijdig bemalen door de pompinstallatie. De verwachting is dat de natte kelder hierdoor relatief snel vervuild doordat het aangevoerde vuil bezinkt voordat het door de zuigbuis naar de pomp kan worden geleid. Gevolg is dit een zuurstofarme sliblaag ontstaat waaruit gassen kunnen ontwijken.

Foto 9 – Betonnen kelderwand en betonnen dwarsbalk natte kelder

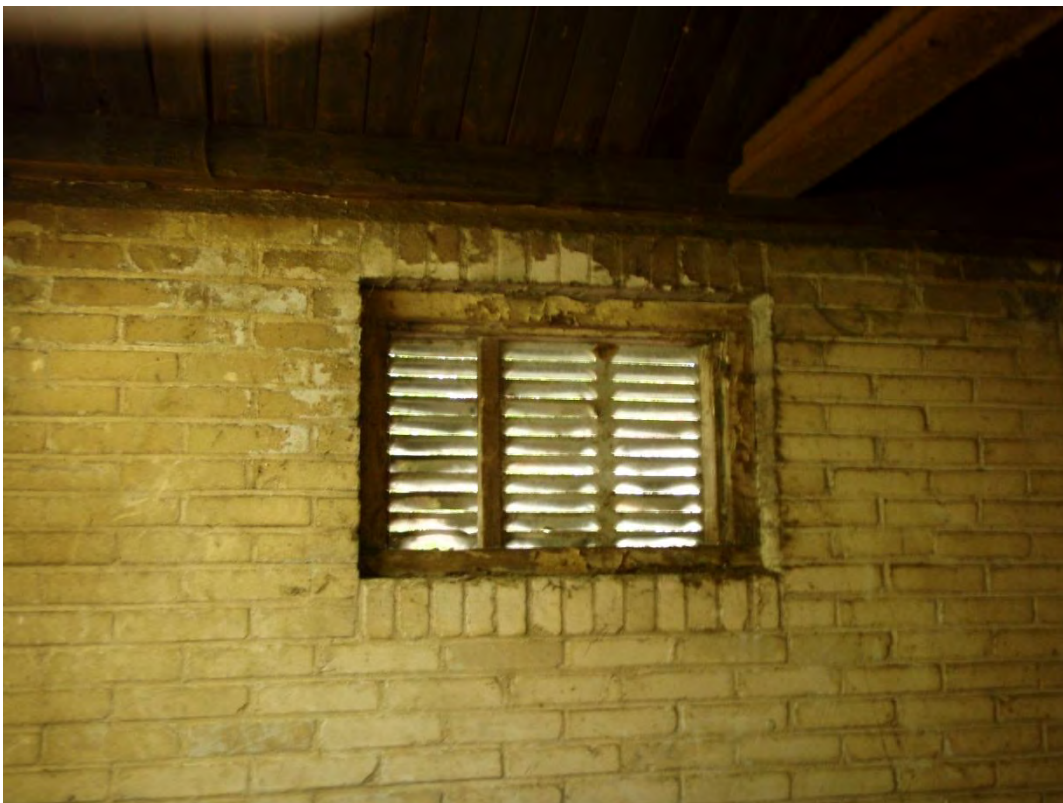
Een geurfilter ontbreekt. Er zijn tegenover elkaar geplaatste ventilatieroosters in de oostgevel en de toegangsdeur van de bovenbouw aanwezig. Een rioollucht is tijdens bedrijfsvoering (bij afgesloten bovenbouw) in de omgeving van het gemaal waarneembaar.	10
Diverse elektrische componenten aanwezig in de vochtige atmosfeer van de natte bovenbouw. Onbekend of de elektrische componenten geschikt zijn om te gebruiken binnen de vochtige en mogelijk explosiegevaarlijke omgeving. Van aanwezige defecte componenten is niet bekend in hoeverre ze elektrisch op correcte wijze buiten gebruik zijn gesteld.	6, 11 en 12
Het spijlenrooster is gecorrodeerd.	8
Droge kelder	
Geen klimaatbeheersing aanwezig. Verwarming en mechanische ventilatie ontbreken. Voor ventilatie is een ventilatierooster in de westgevel aanwezig.	13
Geen deugdelijke hijsinstallatie. De takel is aan een balk van de dakconstructie bevestigd door een ketting die over de balk is geslagen.	14

Foto 10 – ventilatierooster natte kelder

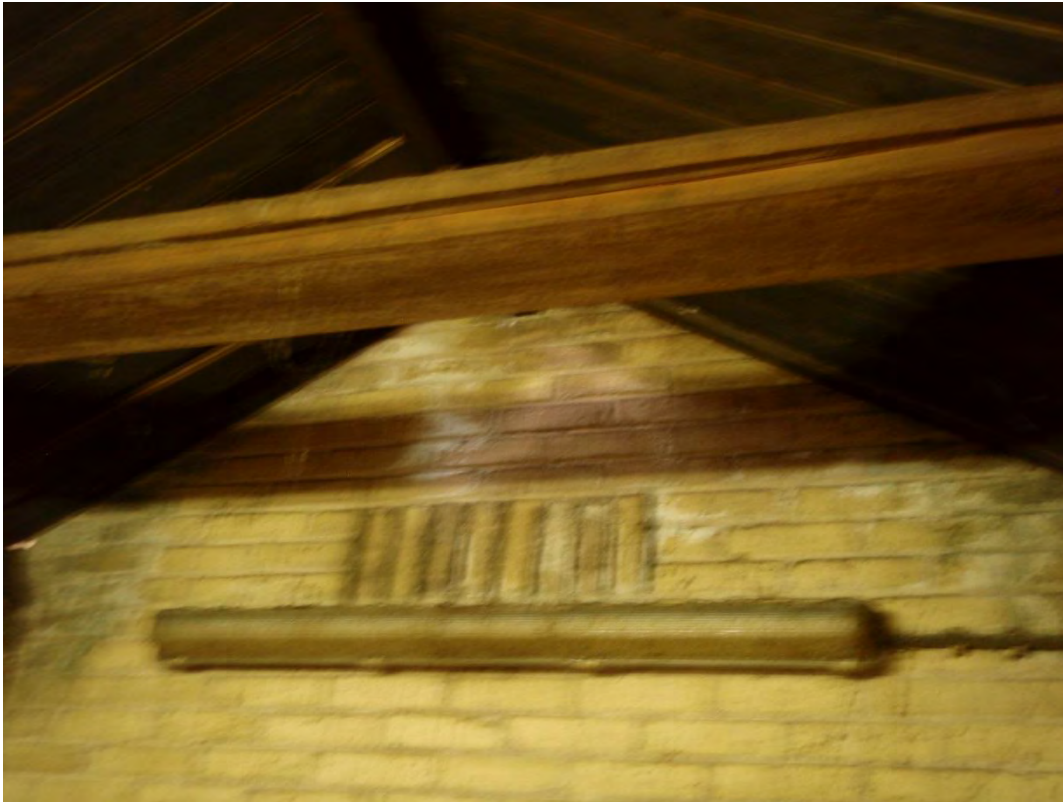
Foto 11 - Defect of buiten gebruik gesteld elektrisch component aanwezig in natte bovenbouw

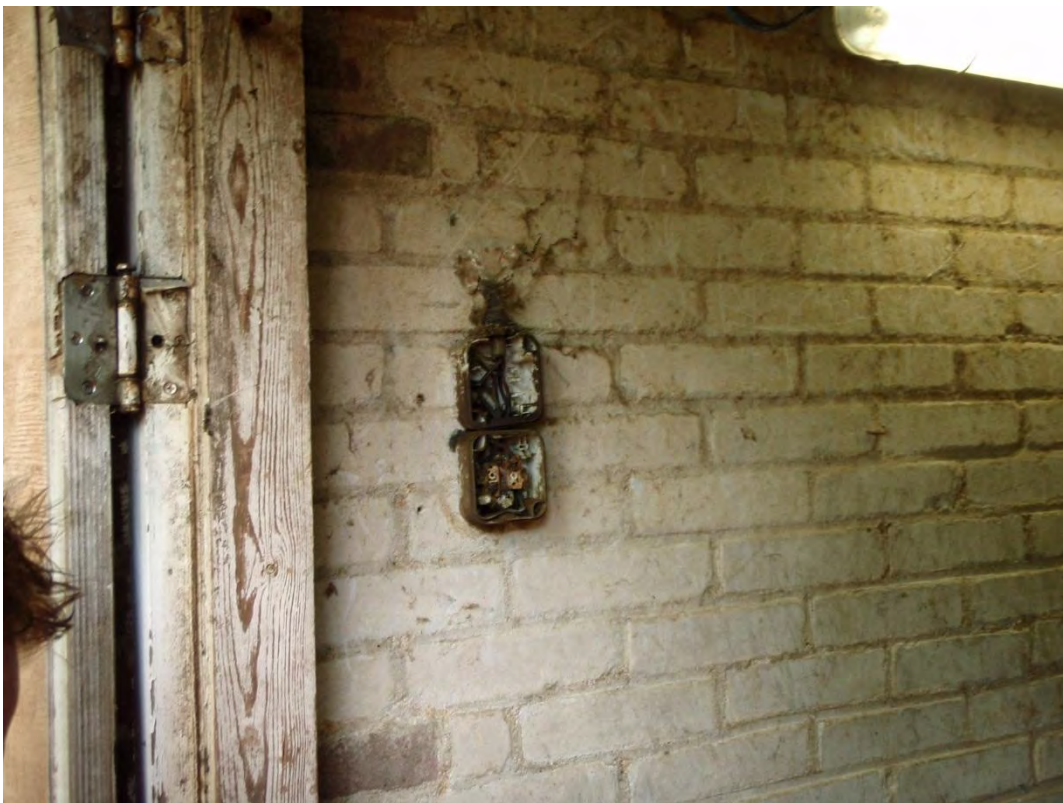
Foto 12 - Defect of buiten gebruik gesteld elektrisch component aanwezig in natte bovenbouw

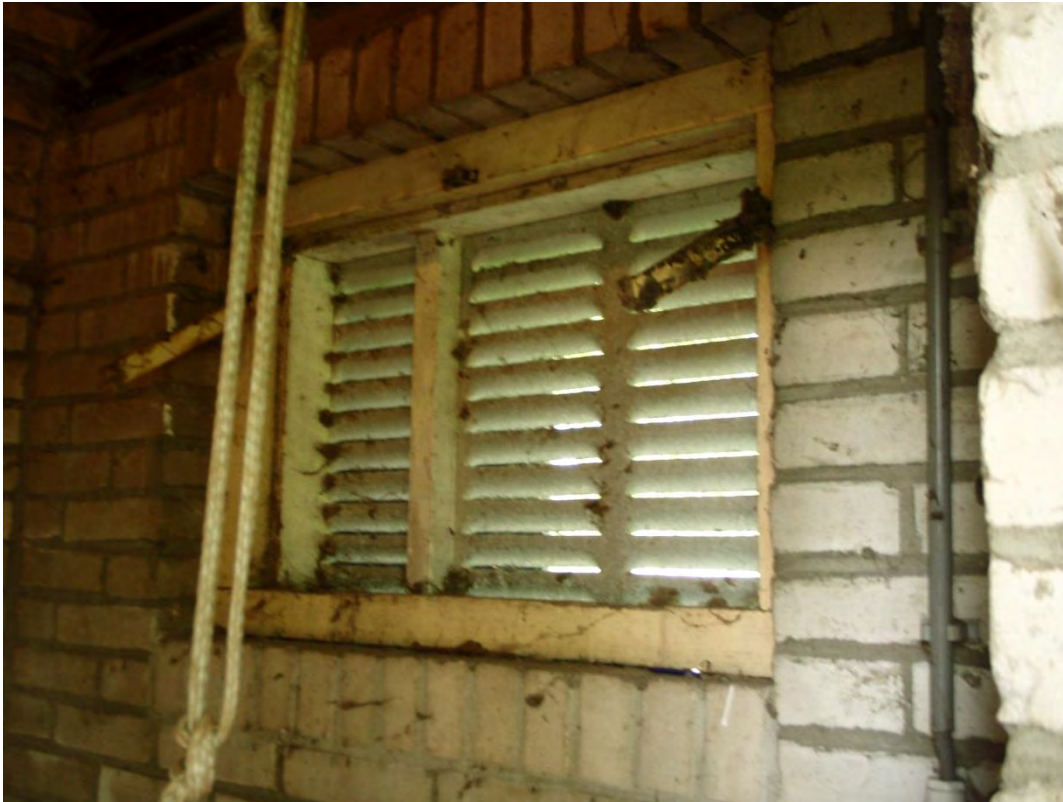
Foto 13 – Ventilatioerooster bovenbouw (droge kelderzijde)

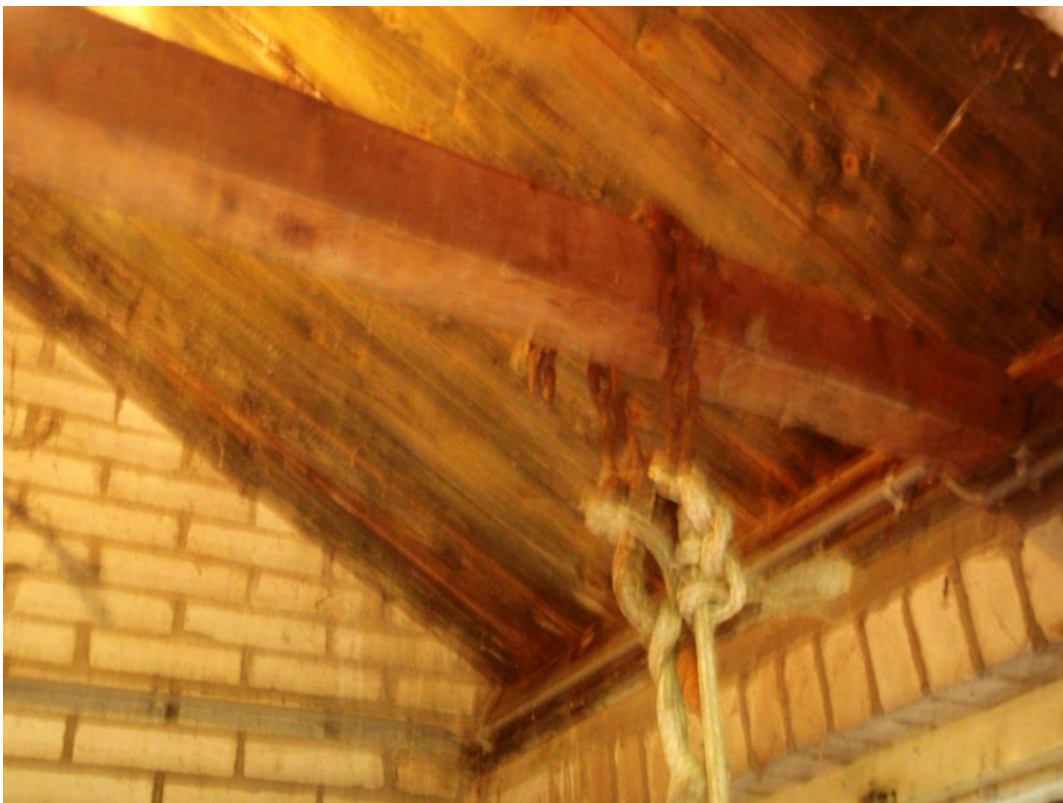
Geen deugdelijke hijsinstallatie. De krachtoverdracht van de takel vindt deels plaats door kettingwerk en deels door touw (synthetisch).	14,15
Geen deugdelijke hijsinstallatie. De lijn van de takel voert door een deorooster.	15
Geen deugdelijke hijsinstallatie. Hijsinstallatie niet gekeurd.	14,15
Er is geen klokpomp aanwezig die lekwater uit de droge kelder kan wegpompen. Onbekend is of een verdiepte kloppompput aanwezig is in de droge kelder. Dit laatste heeft ARCADIS niet kunnen vaststellen aangezien er op de bodem van de droge kelder een laagje water stond. Dit water op de droge keldervloer is vermoedelijk afkomstig uit delen van het appendageleidingwerk en pomphuis indien elementen worden uitgebouwd om verstoppingen te verhelpen.	16
Rommel aanwezig in droge kelder en bovenbouw droge kelder.	17
Het FFM stuk bedoeld voor een 2 ^{de} pompopstelling is in de droge kelder niet voorzien van een blindplaat.	17

Foto 14 – Bevestiging takel aan balk dakconstructie

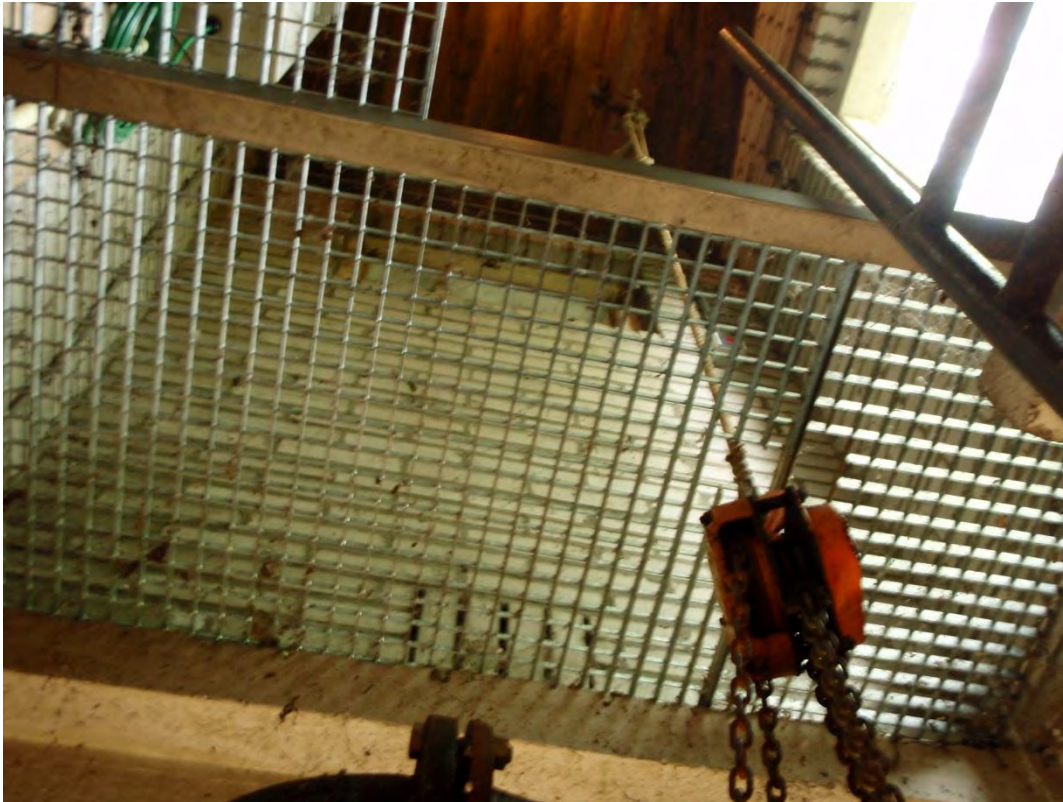
Foto 15 – Takel voert door dejerooster

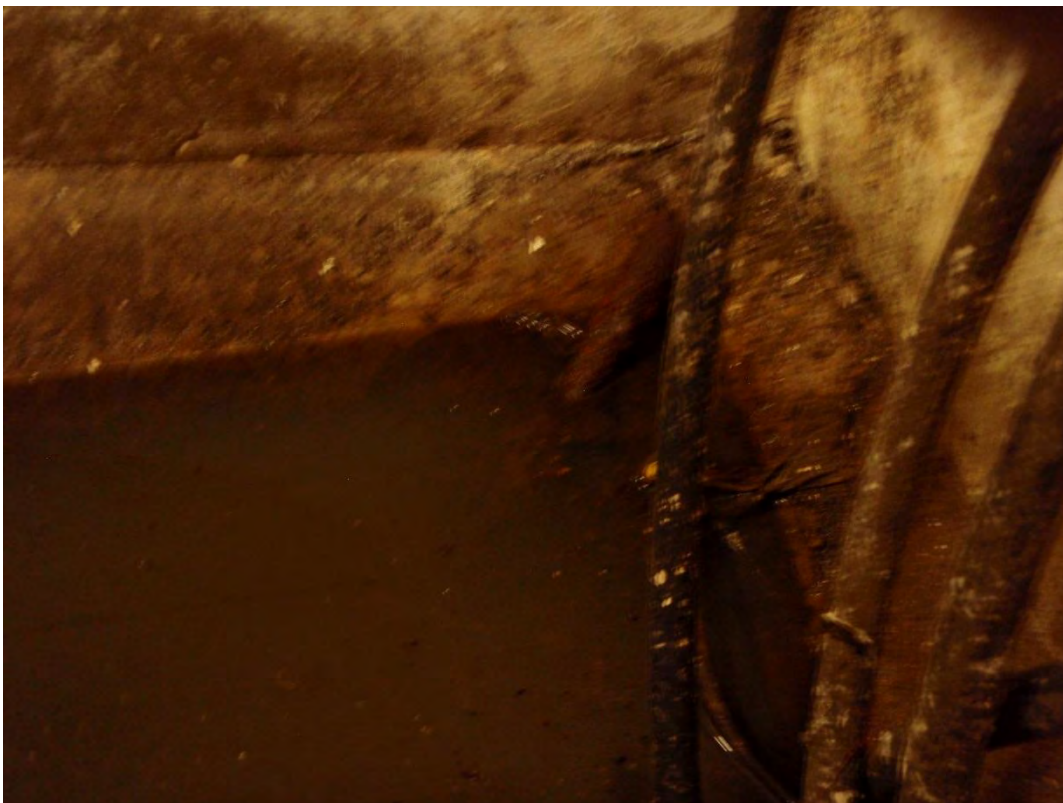
Foto 16 – Water op bodem van droge kelder

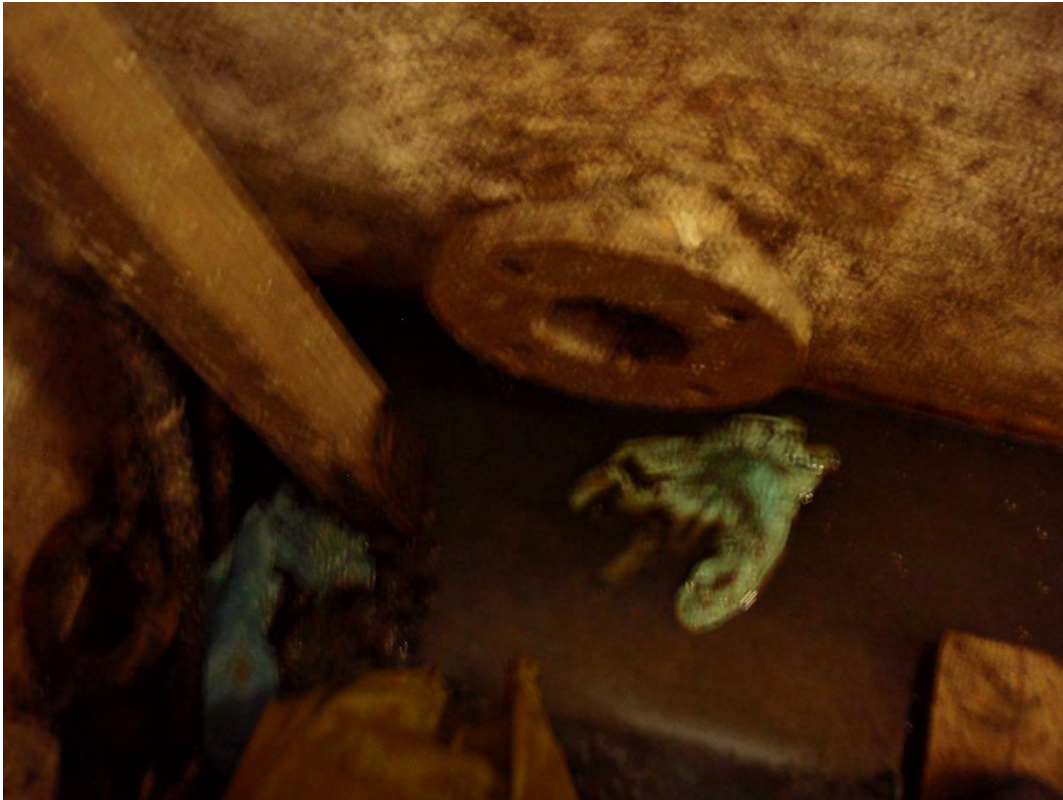
Foto 17 – Droge kelder vervuild met rommel/ geen blindplaat aanwezig op FFM stuk aan zijde droge kelder

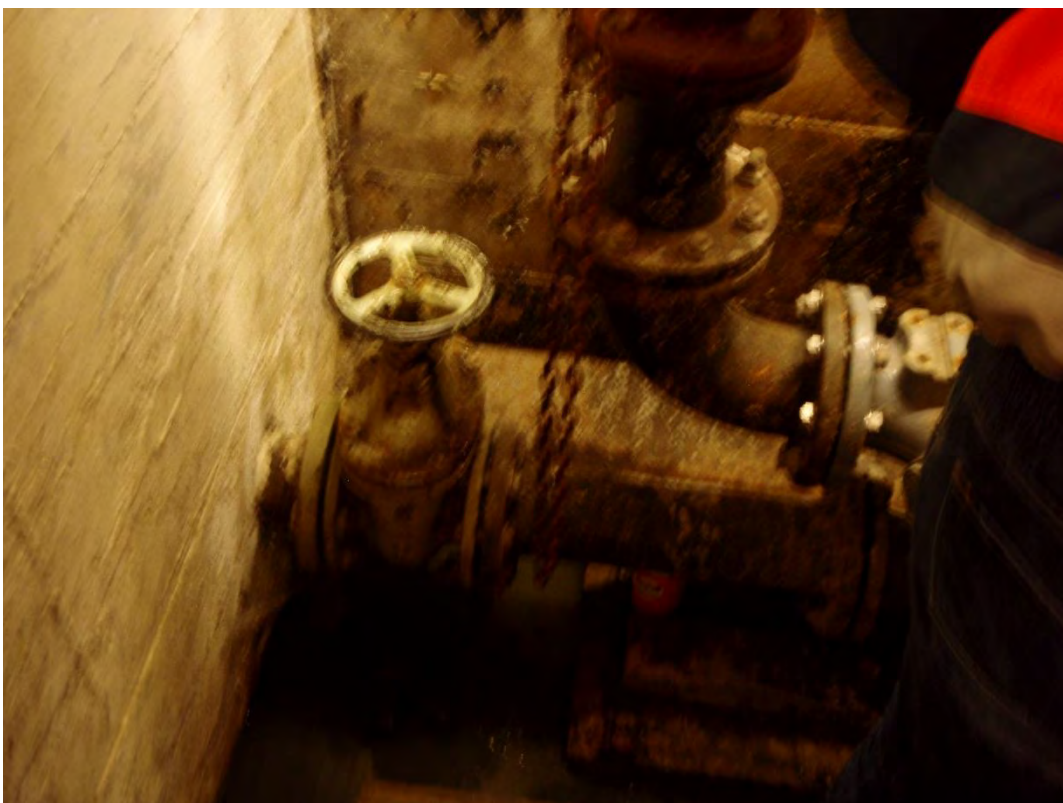
Geconstateerd gebreken	Foto nr(s)
Gietijzeren appendages zijn gecorrodeerd.	18
De toegang tot de bovenbouw is niet bereikbaar voor een onderhoudswagen.	19
Geen afsluitmogelijkheid van de toevoer tot het gemaal aanwezig in het gemaal.	
Inspectieput (voorafgaand aan gemaal)	
Spindelschuifafsluiter niet gangbaar.	20
Voegwerk in slechte staat (inspectieput is gemetseld).	20
Overstort(leiding) aanwezig naar oppervlaktewater.	21
Wijze waarop lozingspunt persleiding is aangesloten leidt tot turbulentie en daardoor onnodig vrijkomen van hoge H ₂ S concentraties.	20

Foto 18 – Gietijzeren appendages zijn gecorrodeerd

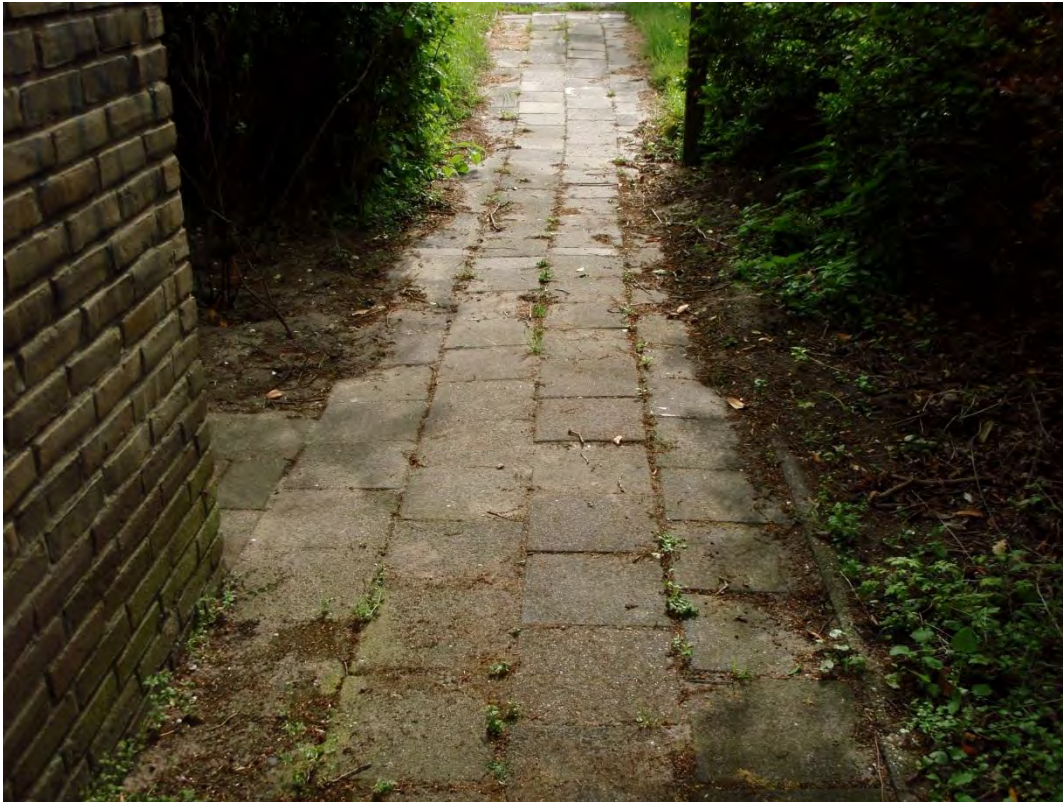
Foto 19 – De toegangsdeuren van de bovenbouw zijn niet bereikbaar voor een onderhoudswagen/tegelpad ligt ongelijk

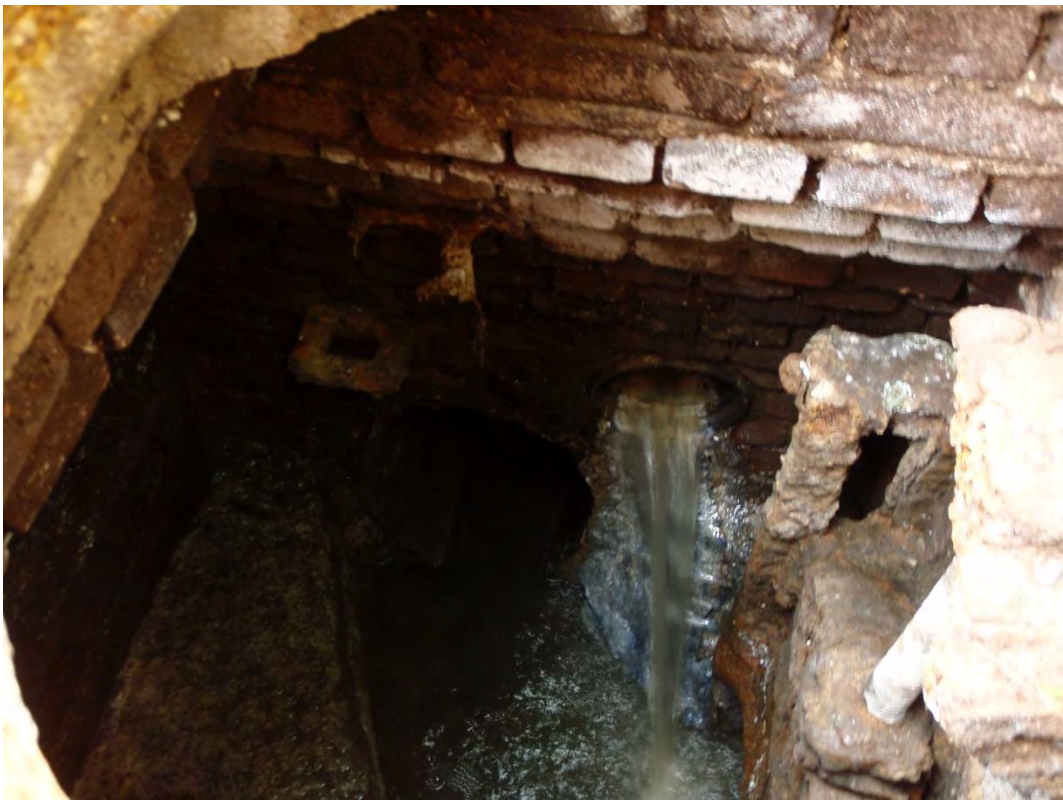
In de inspectieput voorafgaand aan het gemaal is een spindelschuifafsluiter aanwezig die echter niet meer gangbaar is. Op de inspectieput sluiten drie vrijvervalriolen aan:

Foto 20 – Niet gangbare spindelschuifafsluiter en turbulente instroom lozingspunt persleiding

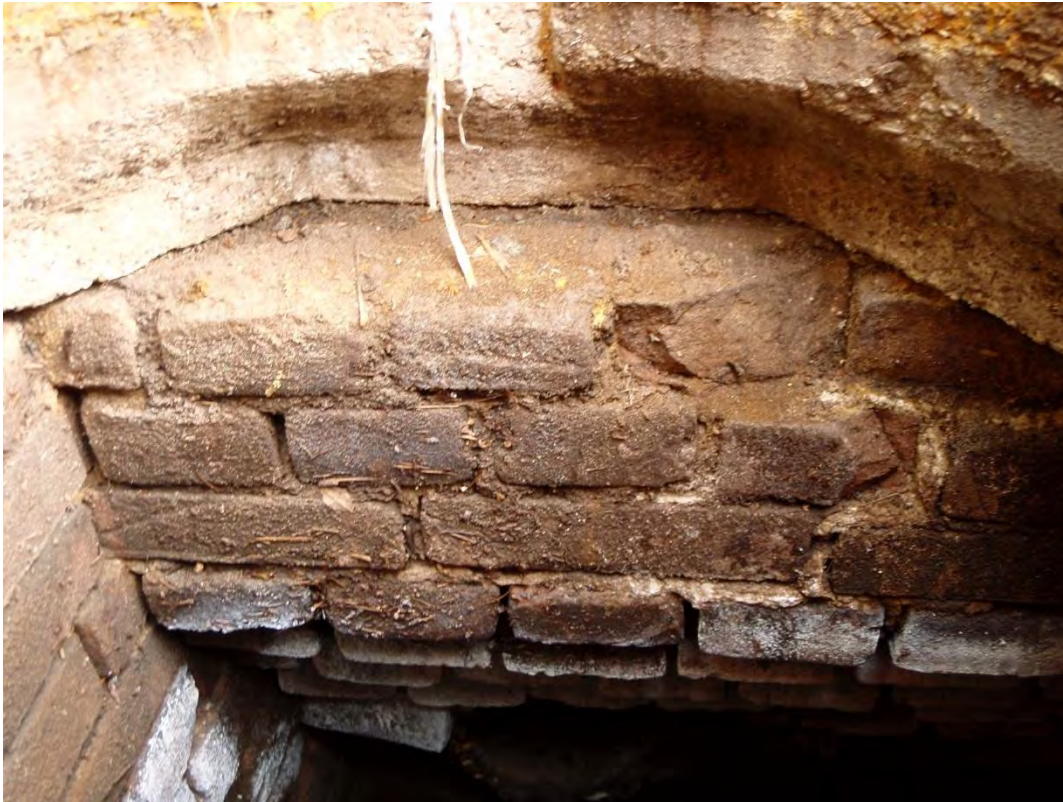
- het vrijvervalriool vanuit de achterliggende wijk;
- het vrijvervalriool dat aansluit op het gemaal;
- het vrijvervalriool dat afvoert op de nabijgelegen watergang. Deze afvoerleiding fungeert als overstort voor het achterliggende gemengd stelsel. Tevens fungeert de afvoerleiding als noodoverstort tijdens gemaalstoringen.

Foto 21 – Noodoverlaat in inspectieput direct bovenstrooms van gemaal
