## Verhardingsadvies fietspad Zijkanaal C

Project: Technische schouw en verhardingsadvies fietspad Zijkanaal C  
Wegvak: Spaarndammerdijk tot Veer Spaarndam

Opdrachtgever: Infraboor  
Projectnummer: AA16 094 01 rapport

Opgesteld	ing. D.A. van Vliet	Paraaf	Gecontroleerd	M.T. Westenberg	Paraaf
Datum rapport definitief	24 maart 2016		Projectnummer	AA16 094 01

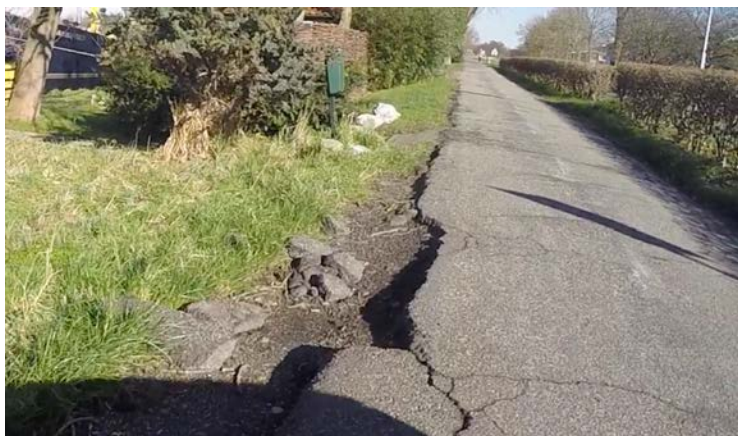
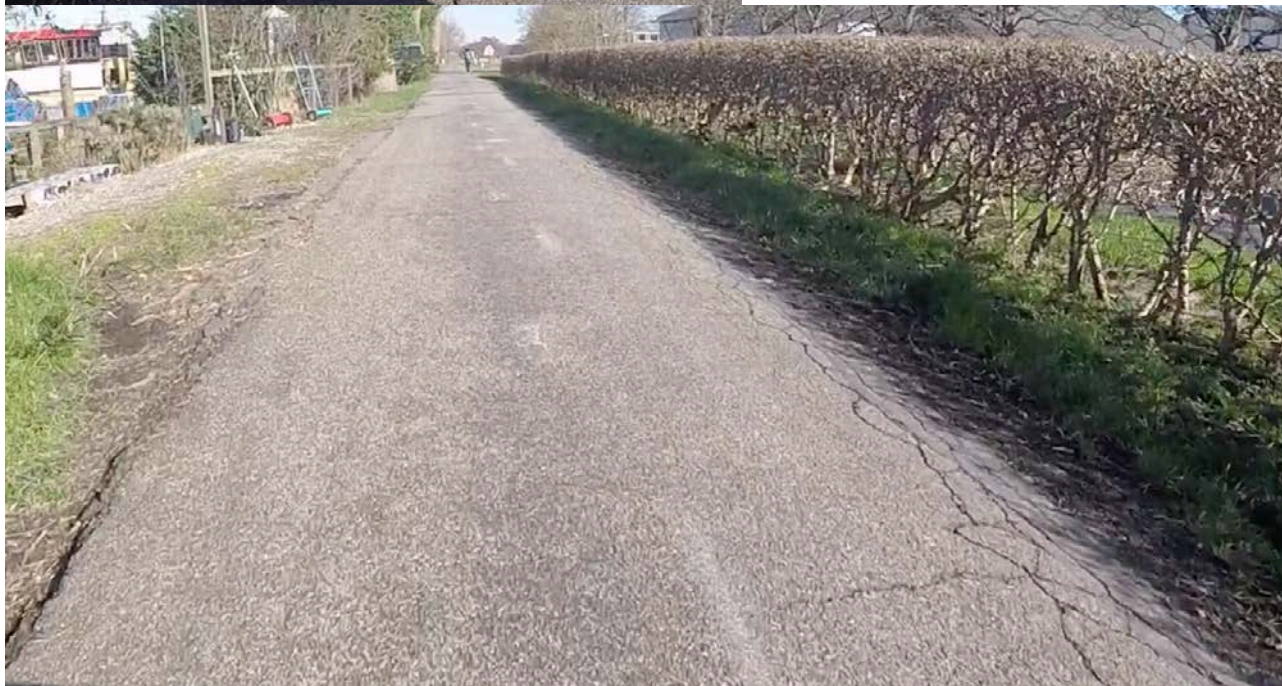
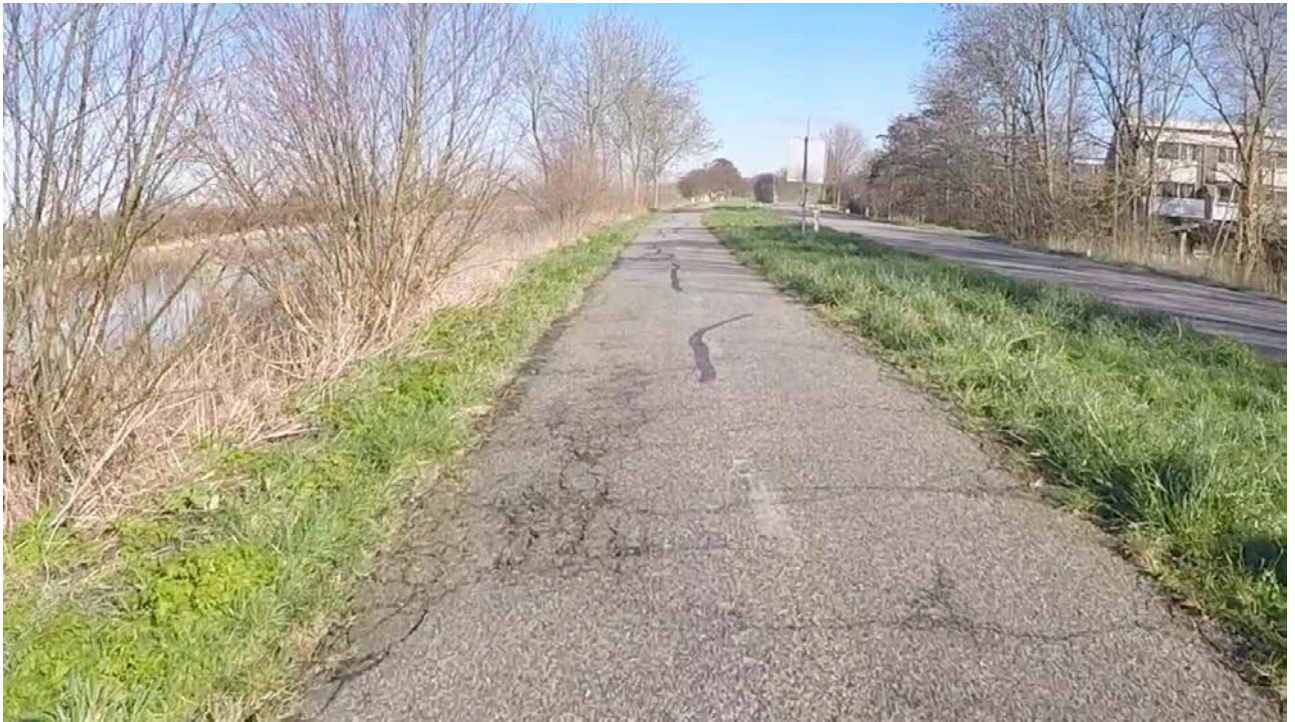
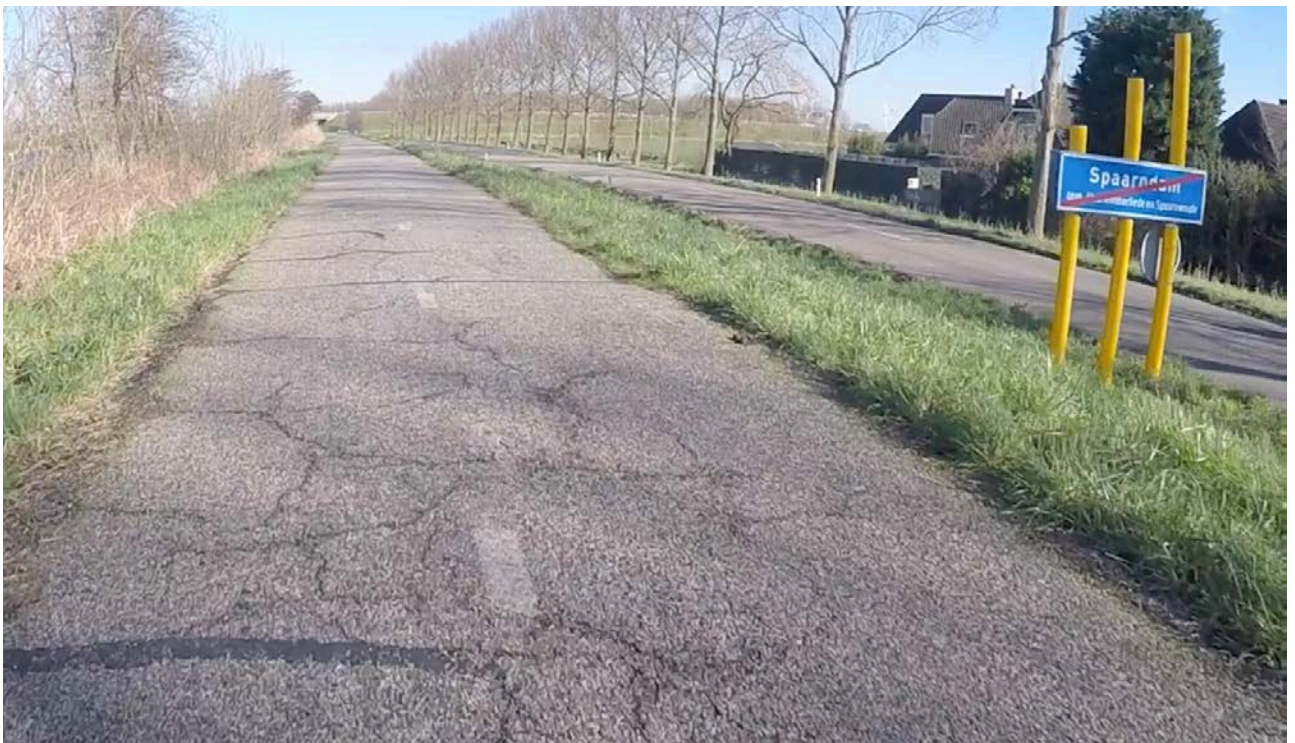
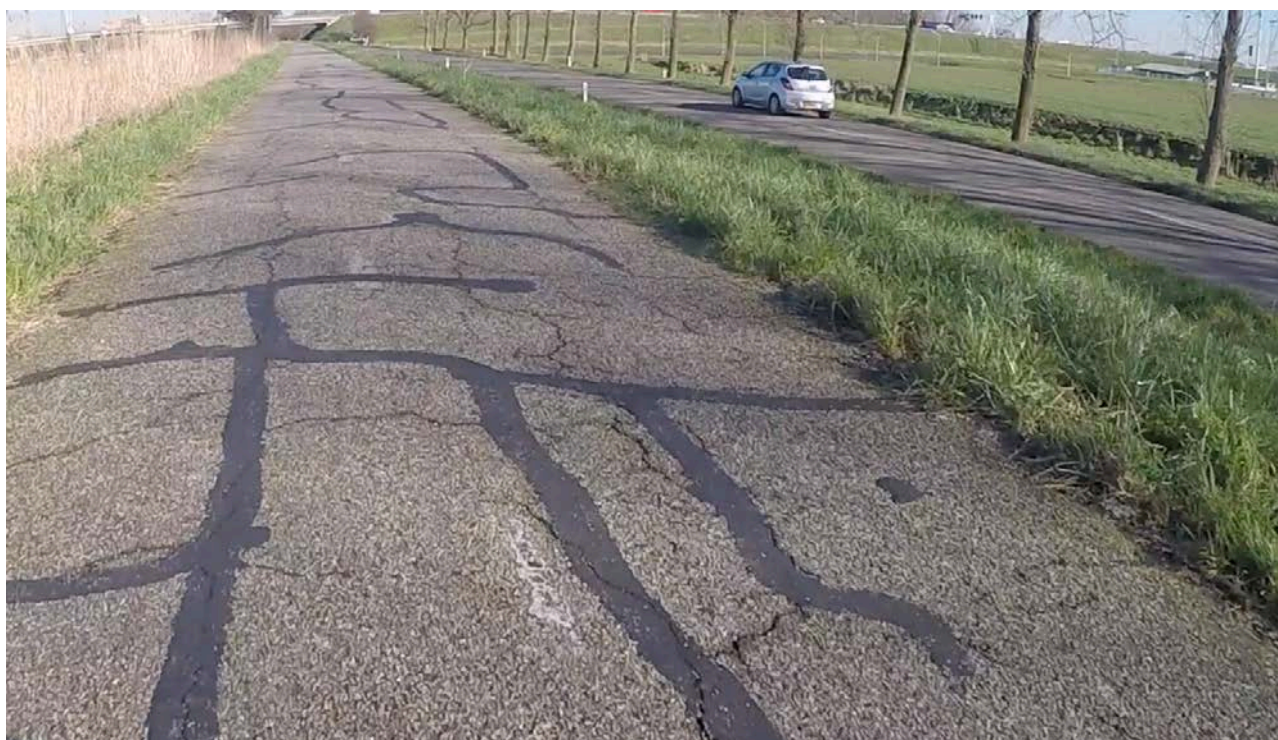
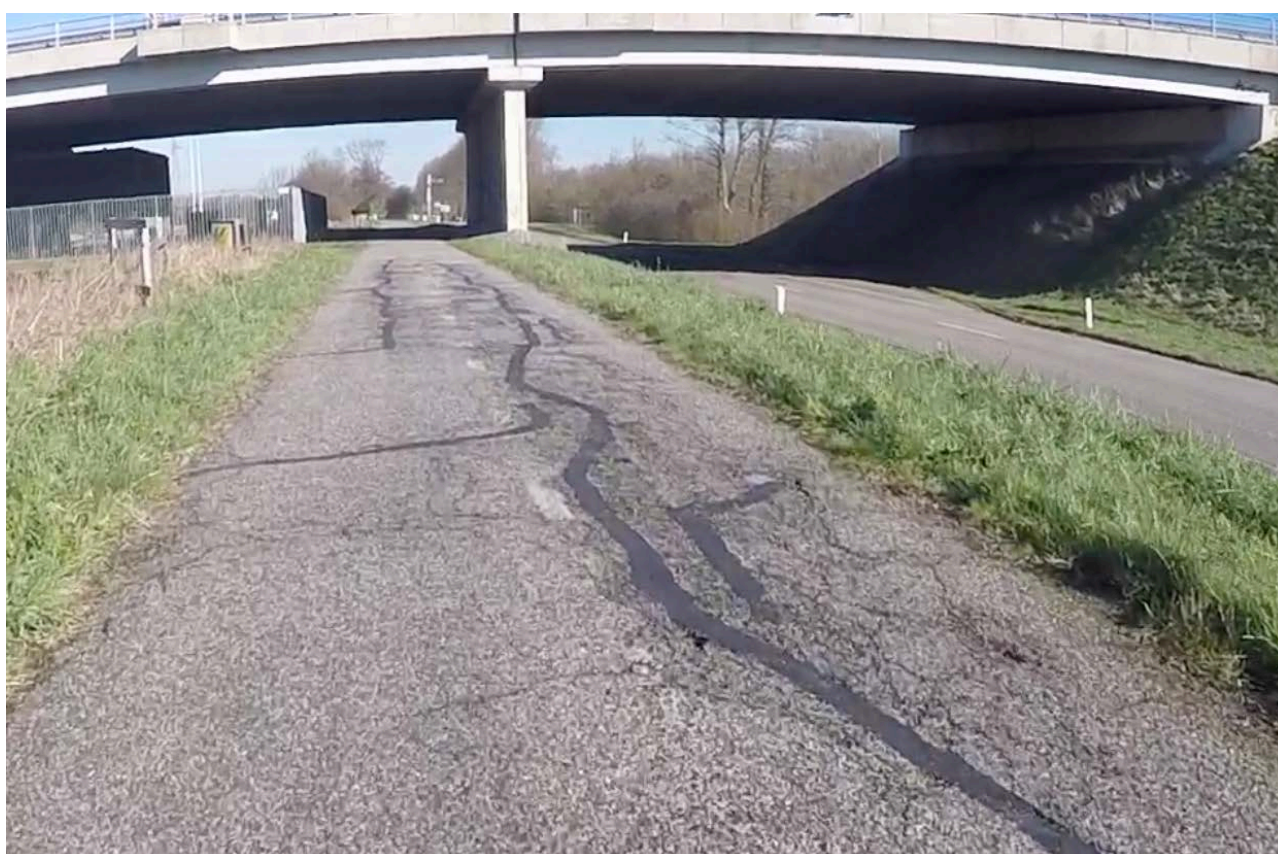
### 3.1 Deel 1 van Ringweg tot A9.

In het begin zijn de randen van de verharding ernstig aangetast, zeker ook naast de haag tussen het fietspad en de rijbaan. Te zien is dat hier langdurig water in een geul blijft staan, waardoor er continu sprake is van waterindringing vanaf de zijkant. De asfaltlagen zijn minimaal qua dikte en deze kunnen als verloren worden beschouwd. Er is sprake van ernstige randschade, wortelopdrukken met scheurvorming en veel langsscheuren in de as van het pad. Deze lijken te worden veroorzaakt door afschuiving richting kanaal. Na de Floris Balthasarstraat is het even kortdurend beter gesteld met het asfalt, maar daarna neemt de schade weer toe. Vlak voor het viaduct over de A9 is er sprake van een volledig bezweken locatie.

De gemiddelde dikte tot de Floris Balthasarstraat is circa 65 mm op een dunne laag natuursteen en daaronder grof puin. Daaronder ligt zand. Het tweede deel tot de A9 is iets dikker, maar ter hoogte van de A9 weer zeer gering met ongeveer 60 mm.

- Fietspad lokaal herstellen nabij de Ringweg. Hier is een deel van de breedte verdwenen en de randen naast de haag hangen sterk af en zijn gecraqueleerd. Het is verstandig om hier een deel geheel te verwijderen of 2 bakken aan te brengen.
- Aanbrengen Bitufor type MT2 (lichte variant) en vastleggen met EAB
- Aanbrengen tussenlaag 50 mm AC16 bind TL-B
- Aanbrengen deklaag 30 mm AC8 surf DL-B

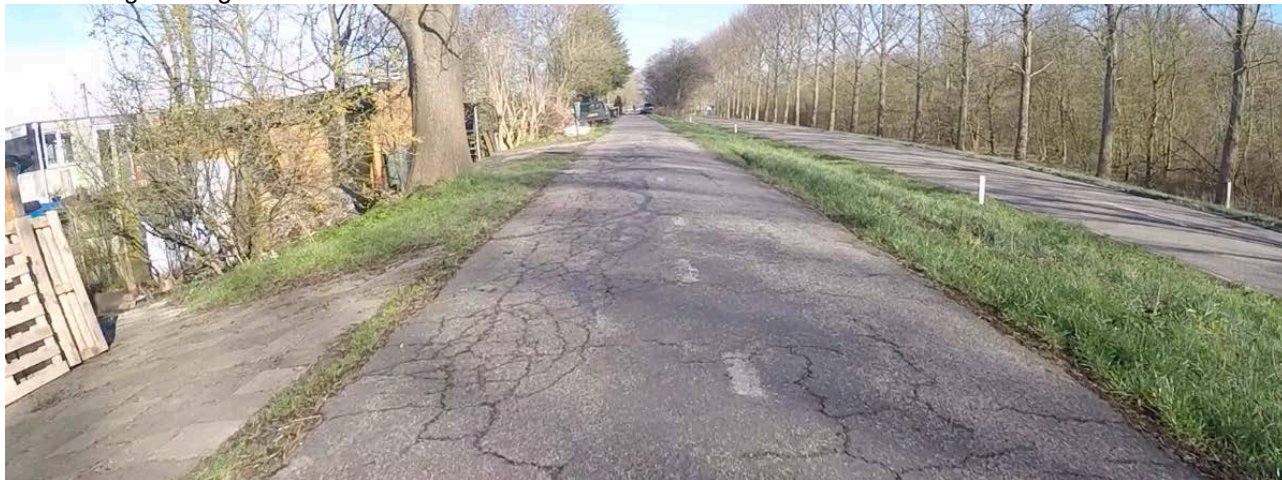
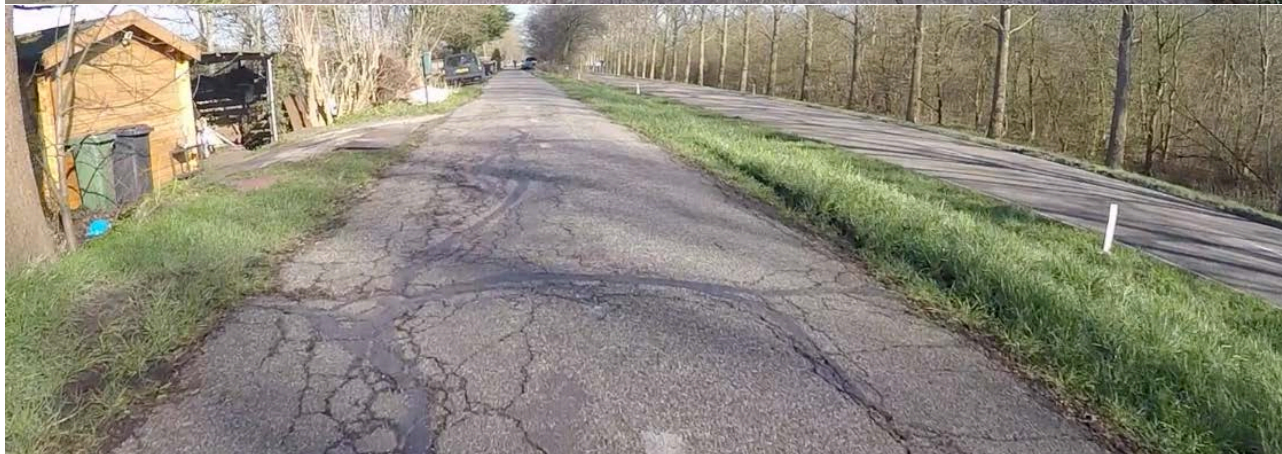
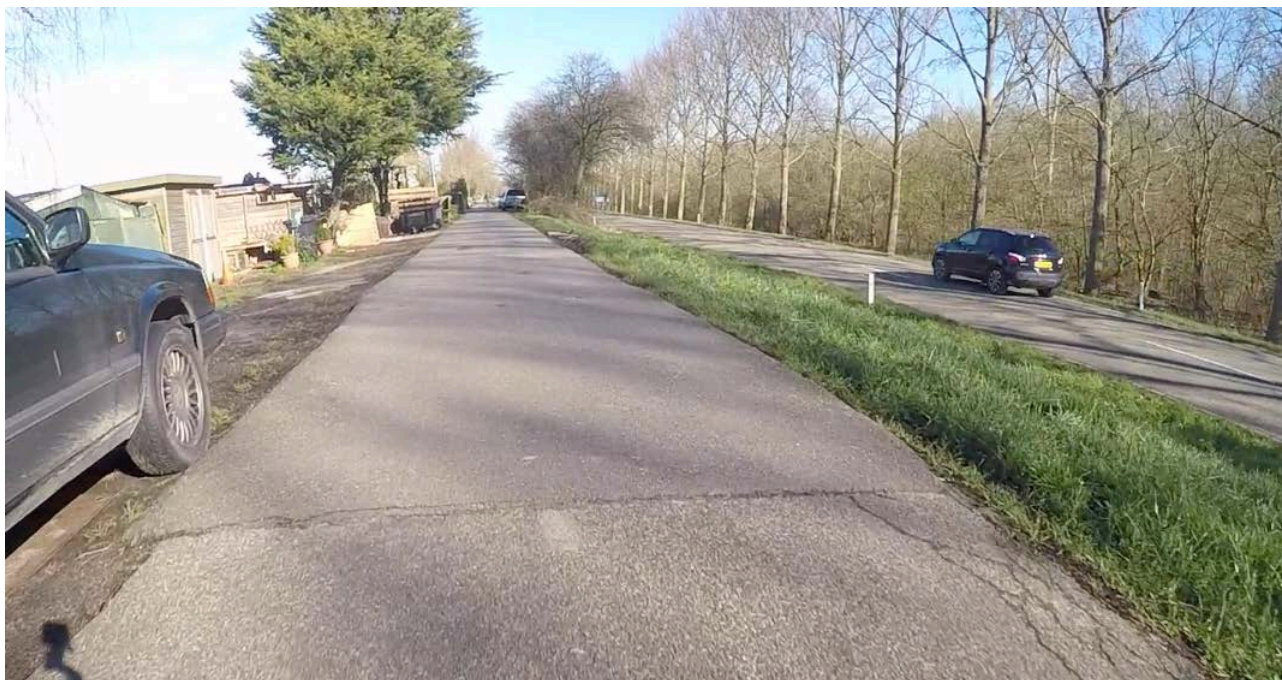
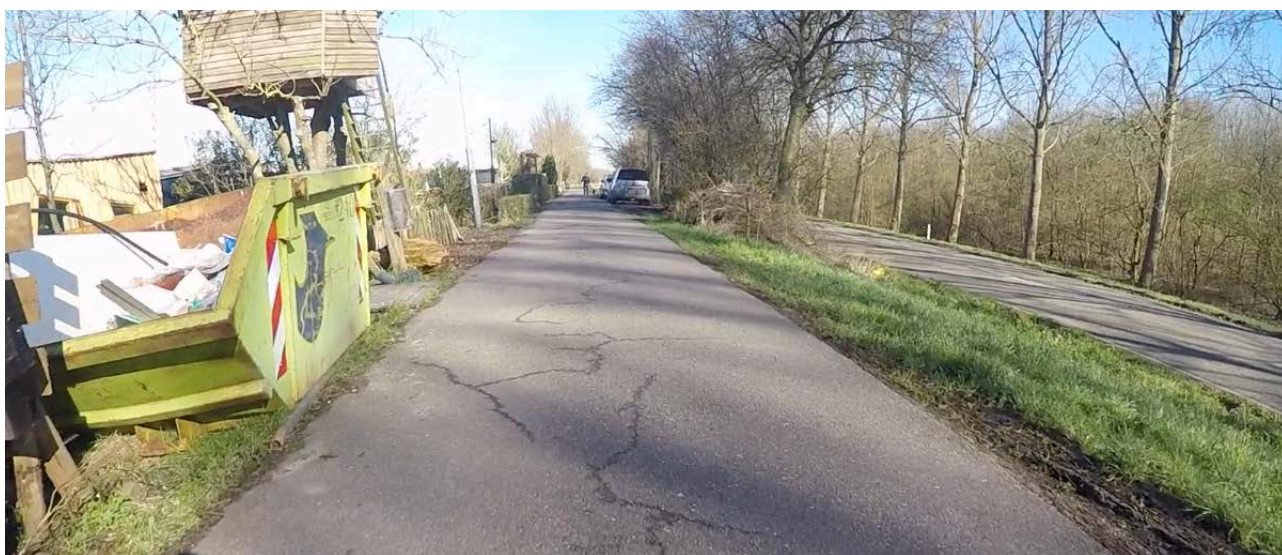
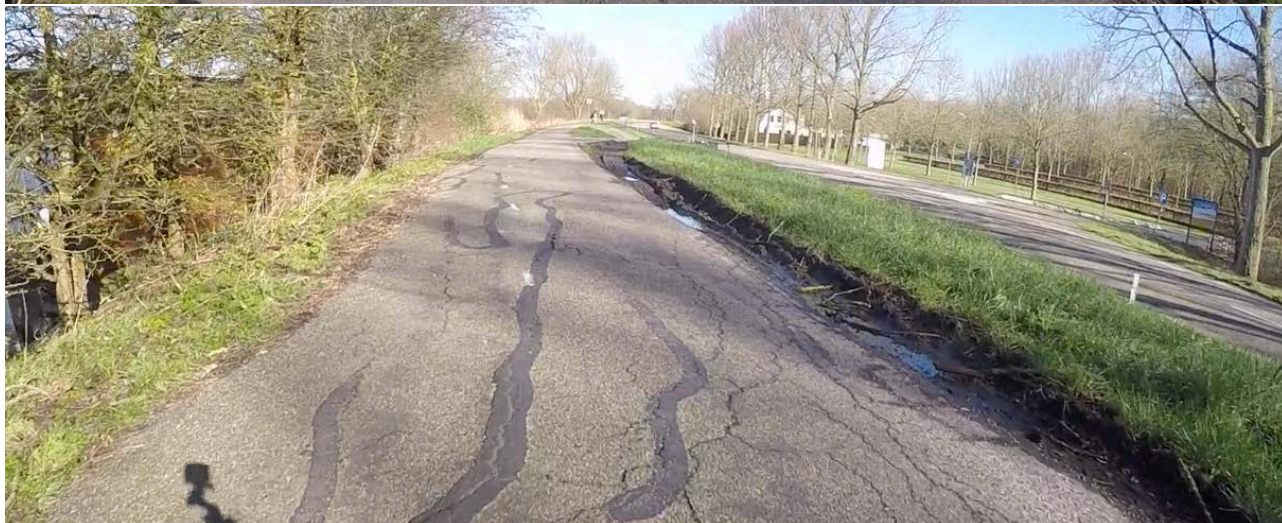
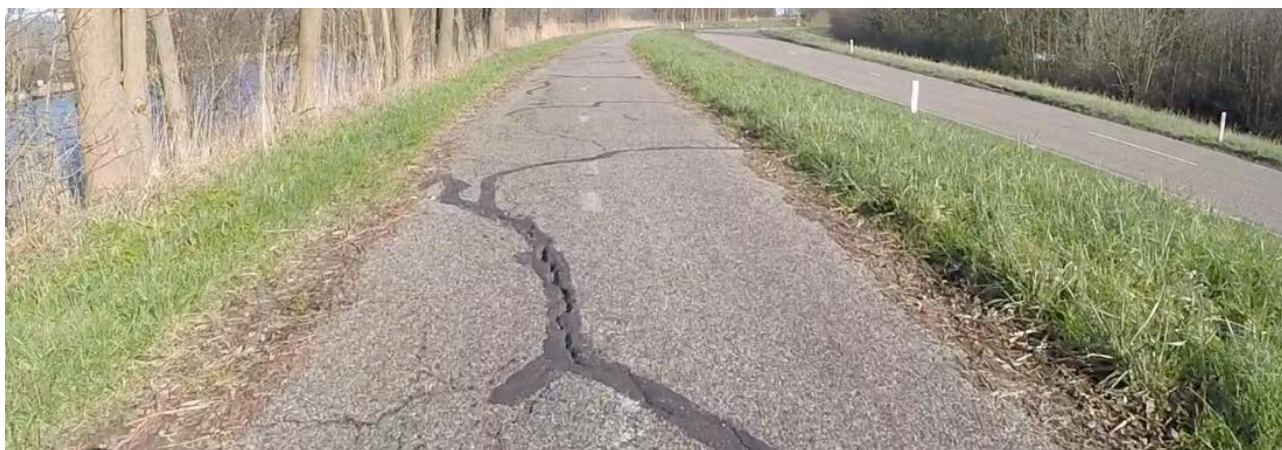
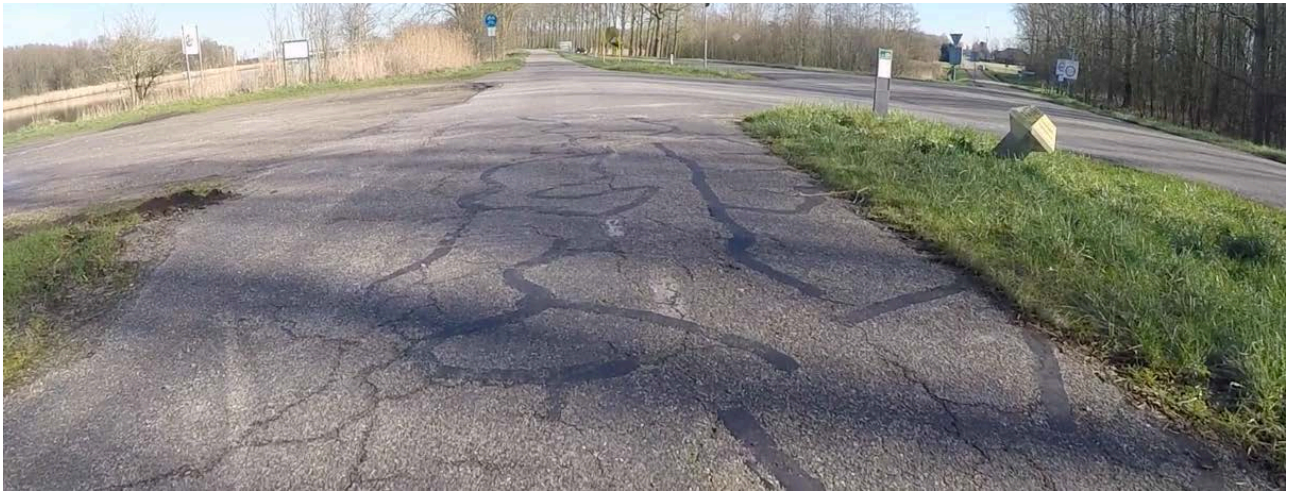
### 3.2 Deel 2 van A9 tot Noorderweg

Het eerste deel na het viaduct is relatief goed. De schade neemt weer toe vanaf de ligplaatsen van de woonboten. Op een deel is eerder een nieuwe deklaag aangebracht, maar ook hier komen de scheuren opnieuw terug. Vlak voor de afrit naar beneden (recreatie) zijn de bermen bereden en hangt de verharding af

naar de rijbaanzijde. Tijdelijk wordt de verharding weer iets beter tot vlak voor de bocht. Hier lijkt sprake van afschuiving richting het kanaal

Dit deel heeft een iets dikker asfaltpakket van 110-115 mm asfalt op fijn en deels grof puin (dikte circa 170 mm gemiddeld). Opvallend is dat dit deel veelal klei bevat onder de puinfundering.

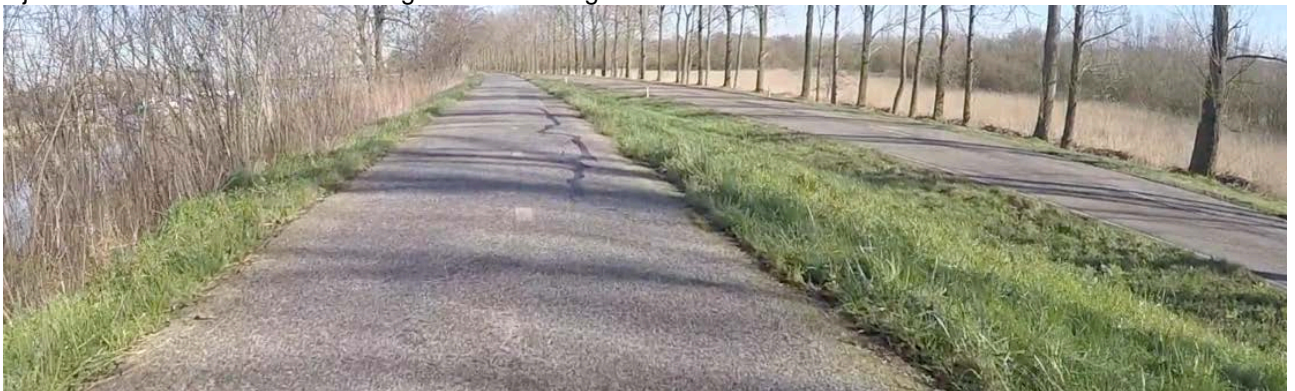
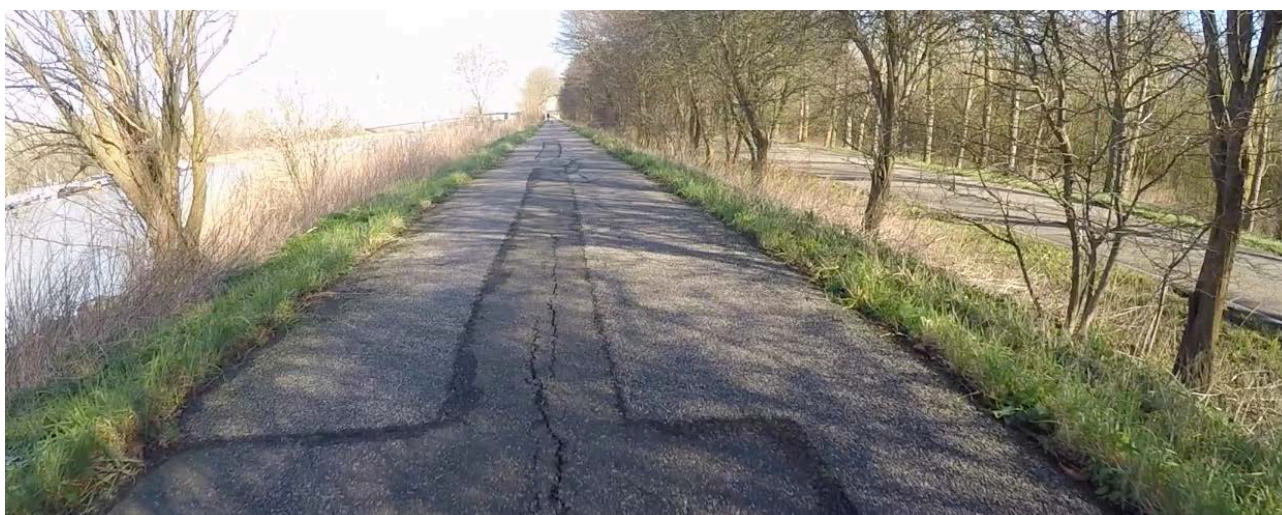
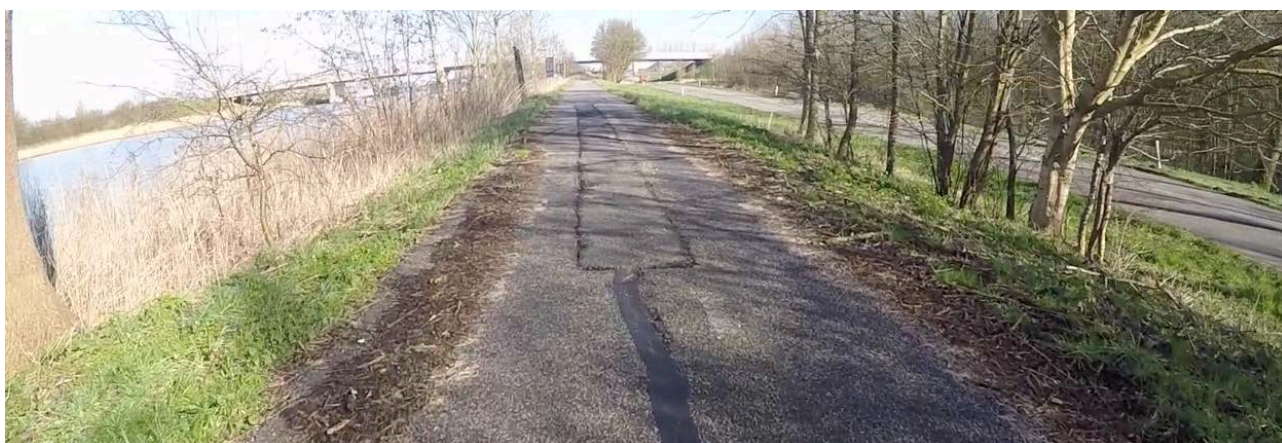
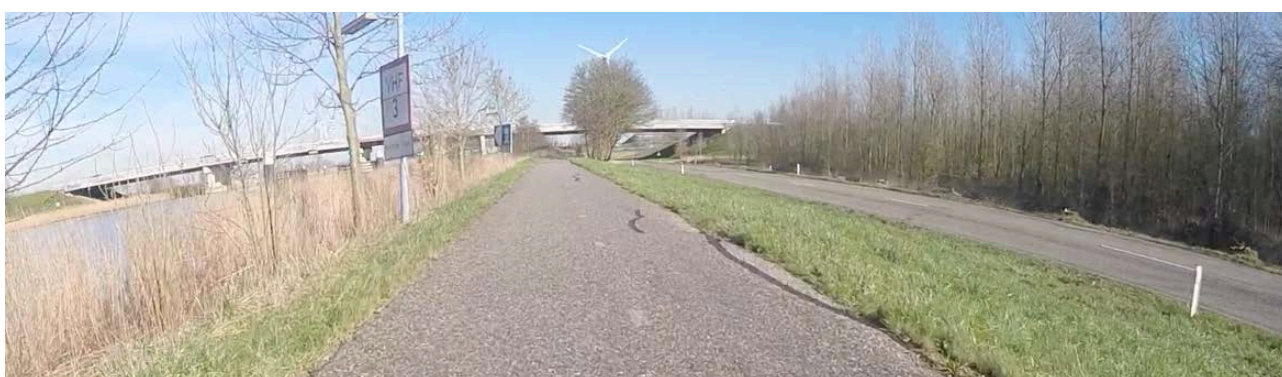
### 3.3 Deel 3 van de Noorderweg naar viaduct N202.

Het eerste deel na de Noorderweg is in redelijke conditie met hier en daar randschade en gevulde scheuren in de as. Daarna is er sprake van talrijke smalle reparatiestroken, met name in de as van de strook en wat opvalt is de nieuwe scheurvorming in de reparaties. Het laatste voor het viaduct wordt weer beter. Volgens de boringen zit hier een laagje zand onder de fundering en boven de klei. Er lijkt ook meer scheurvorming te zijn in de stroken waar bomen langs de verharding staan.

De gemiddelde aan asfaltlagen is circa 110 mm asfalt, met daaronder ongeveer 160 mm grof puin en daaronder deels klei en deels zand. Op de plekken met zand is het asfalt in betere conditie (de klei zit hier dieper).

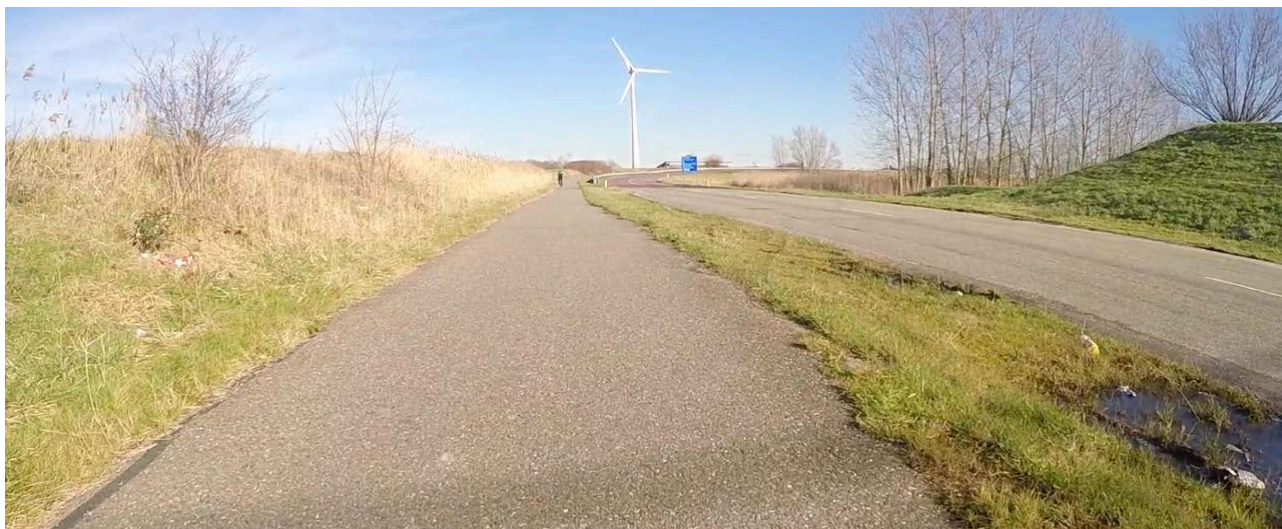
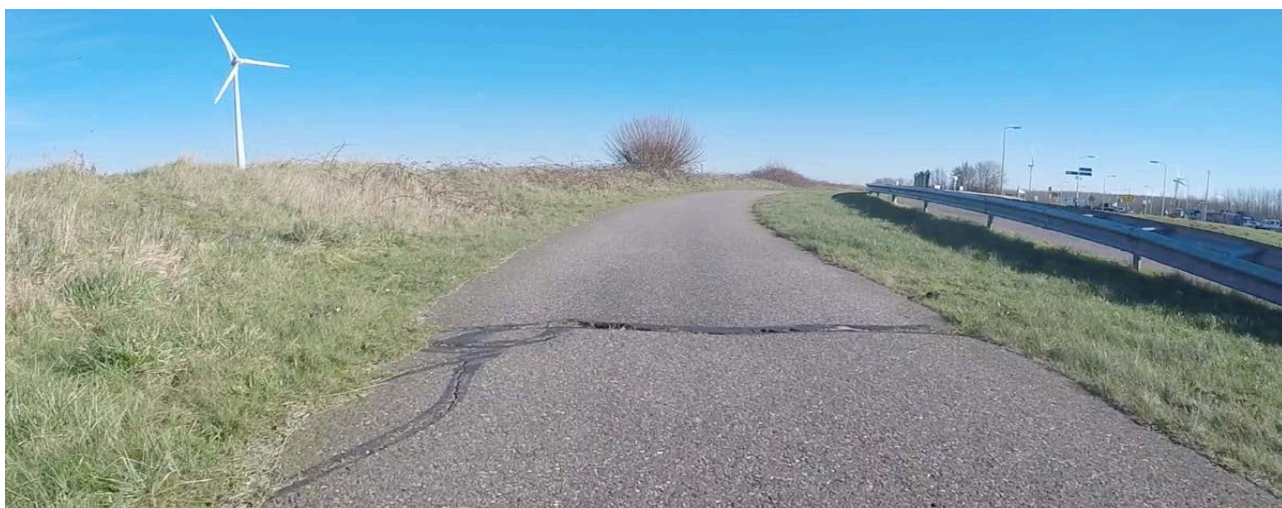
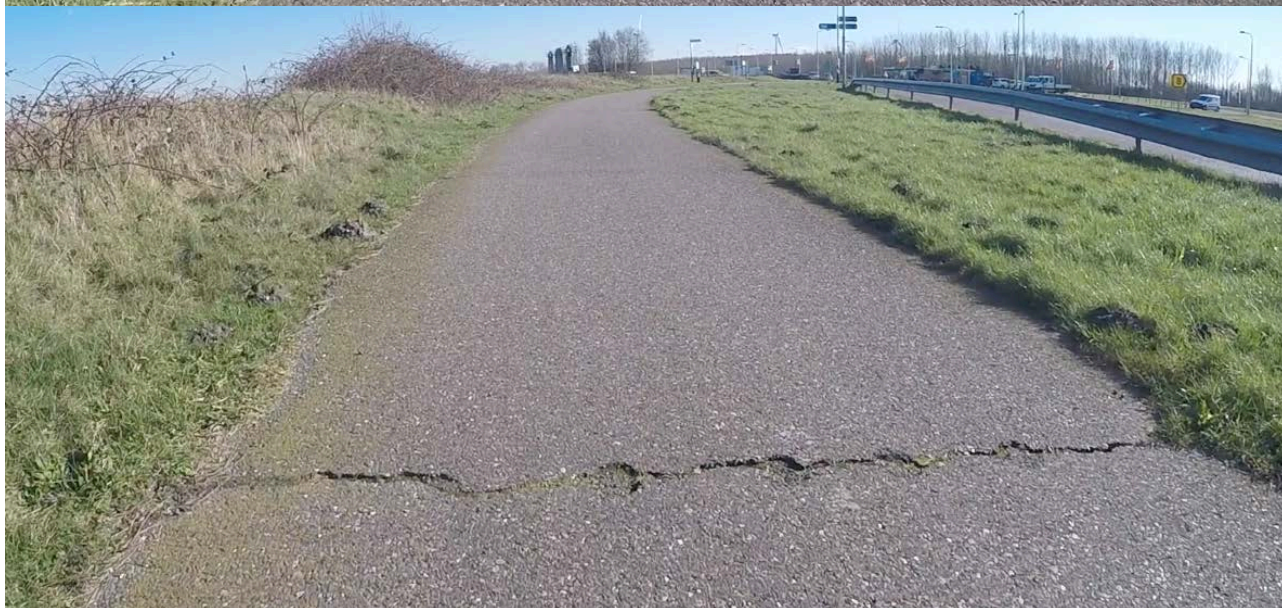
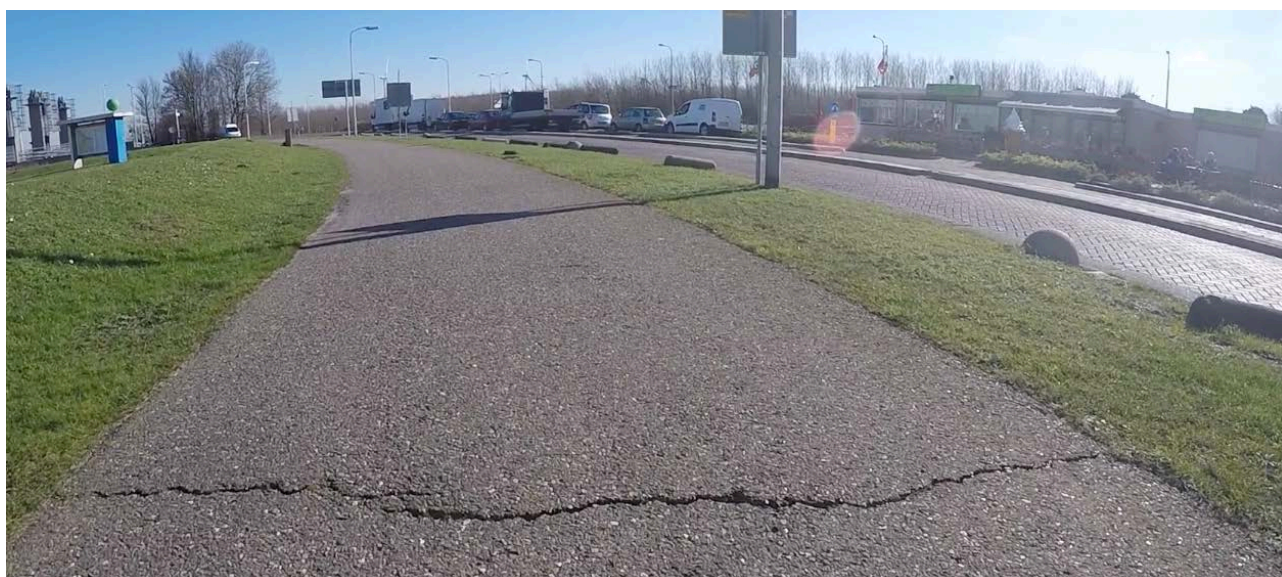
### 3.4 Deel 4 van viaduct N202 naar veerstoep.

De verharding is hier een stuk beter en bevat wel schade, maar die is vooral beperkt tot forse dwarsscheuren. Deze treden voornamelijk in en na de bocht.

Er zijn circa 15 locaties met dwarsscheuren gesignaleerd. De dikte van de asfaltlagen is hier groter 140 mm gemiddeld, maar er is geen fundering aanwezig en de ondergrond bestaat uit zand.

Bovenstaand is de algemene maatregel beschreven, die overal kan worden toegepast. Het kan afhankelijk van het budget nog verder geoptimaliseerd/ genuanceerd worden door bijvoorbeeld de laatste 450 m niet over de volle lengte het wapeningsnet aan te brengen, maar alleen over de dwarsscheuren (circa 15 stuks) en daarna dezelfde maatregelen (2 lagen asfalt). Dit bespaart marginaal, maar het is technisch mogelijk. Het grote voordeel van de wapening is dat de hele constructie bij elkaar wordt gehouden en dat er nauwelijks verplaatsingen in horizontale en verticale richting plaats kunnen vinden. Zo wordt er voor langere tijd een onderhoudsarme deklaag gerealiseerd.

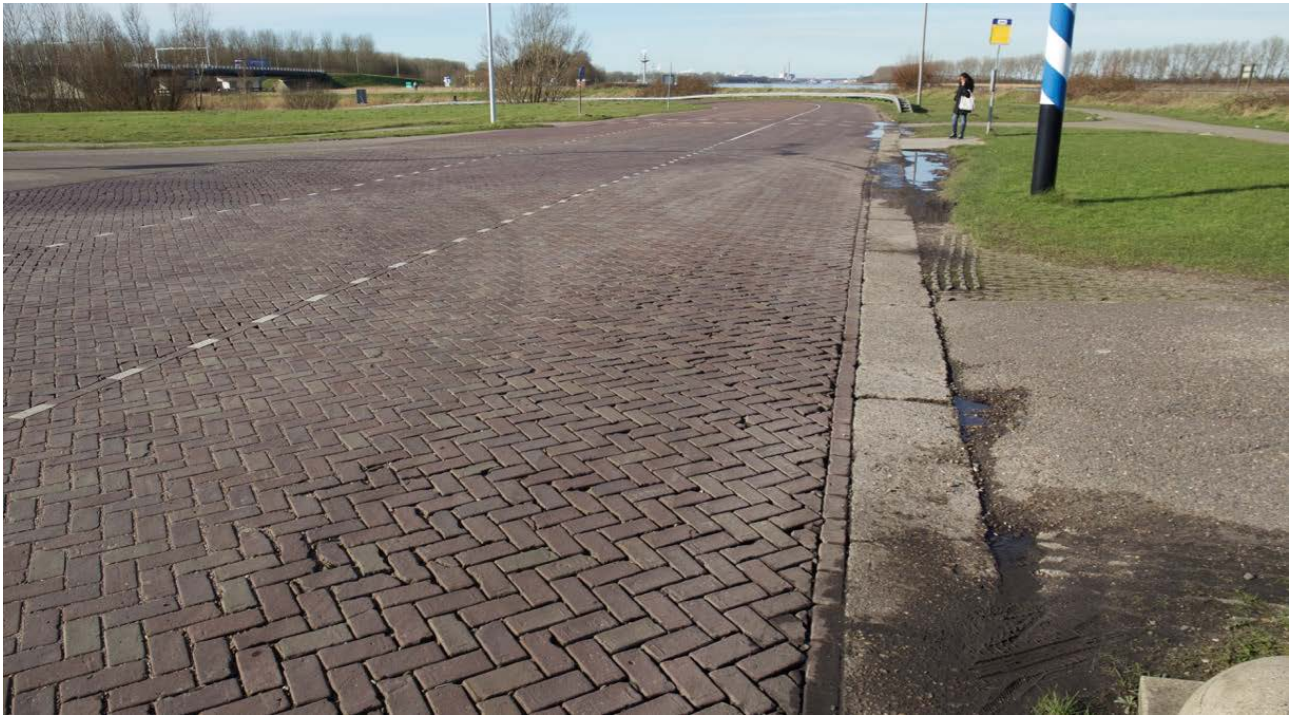
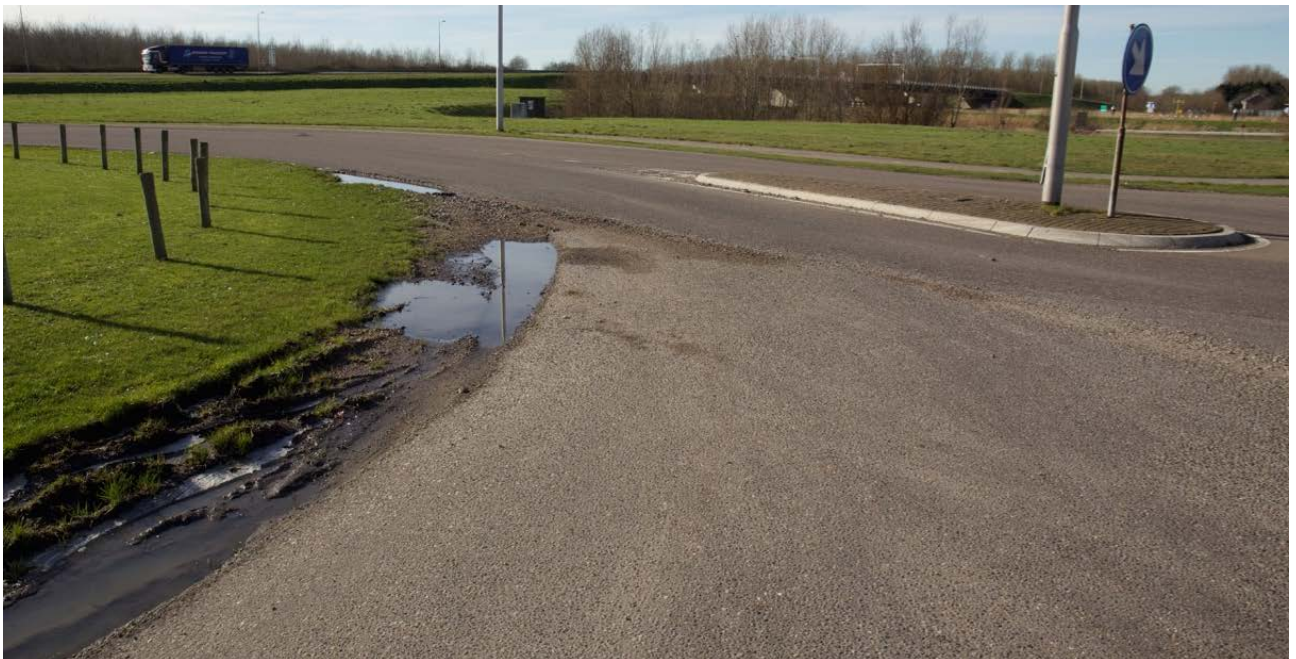
### 3.5 Kruispunt N202 bij veerstoep

De constructieopbouw is hier gelijk aan de provinciale weg er is 230 mm asfalt aanwezig met daaronder een forse fundering van 450 mm menggranulaat. Het kruisingsvlak zelf is uitgevoerd in elementen. Hier is te zien dat de voegwijdtes te groot zijn en er geen vulmateriaal aanwezig is. De elementen kunnen hierdoor bewegen. De aansluitingen op het asfalt zijn matig (ruimte) en de binnenbochten van de asfaltverharding zijn diep uitgereden en er blijft water staan in de kuilen. Bij het onderhoud zal er ook gekeken moeten worden naar de kantopsluiting/ bermonderhoud.

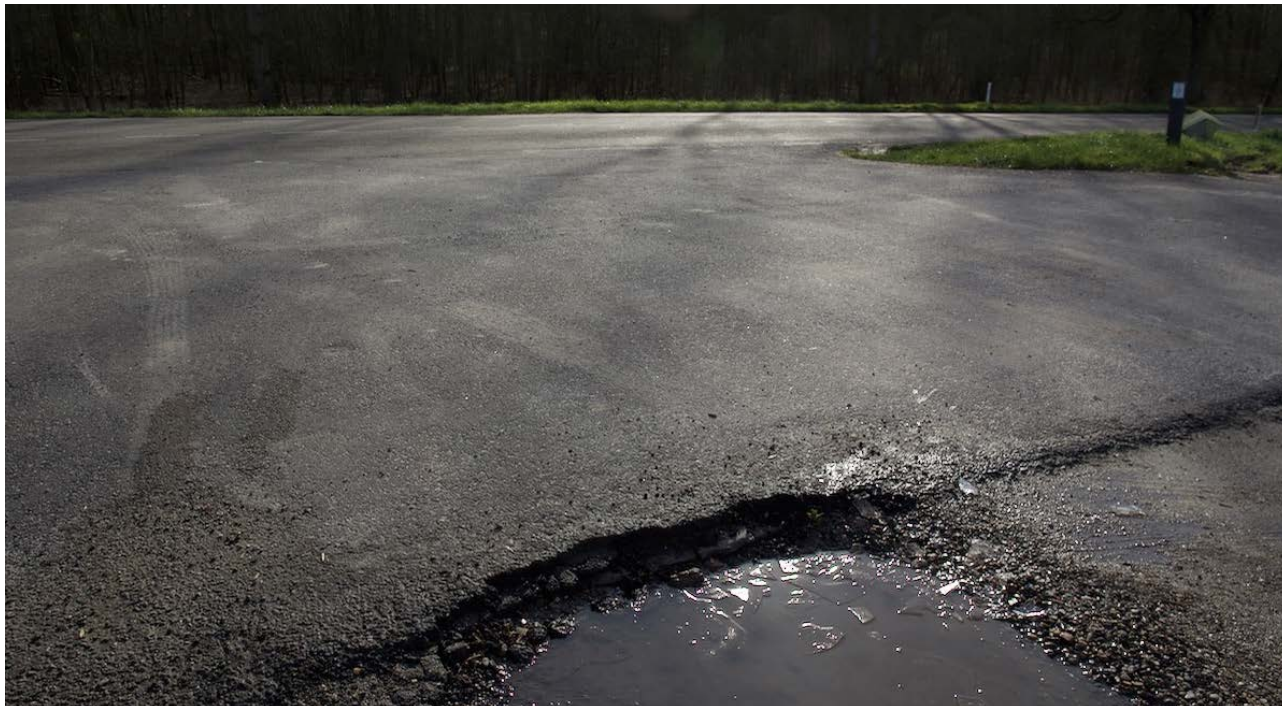
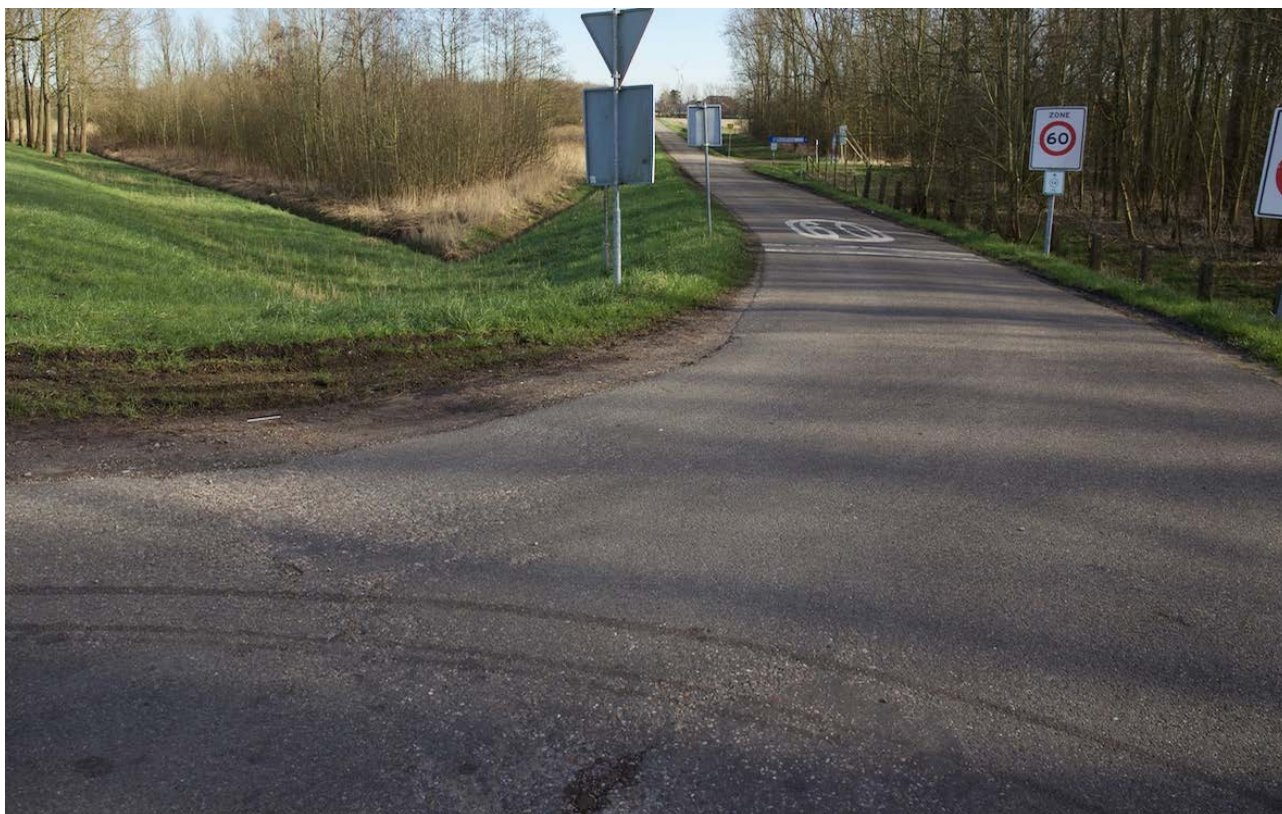
### 3.6 Kruispunt Noorderweg

De aansluiting van het fietspad aan de zijde van het kanaal is slecht (grote diepe gaten). De rijbaan zelf is in redelijk goede conditie. Er is wel sprake van rafeling en licht openstaande aansluitnaden, maar verder is er weinig schade. De dikte van de asfaltconstructie is 210 mm.

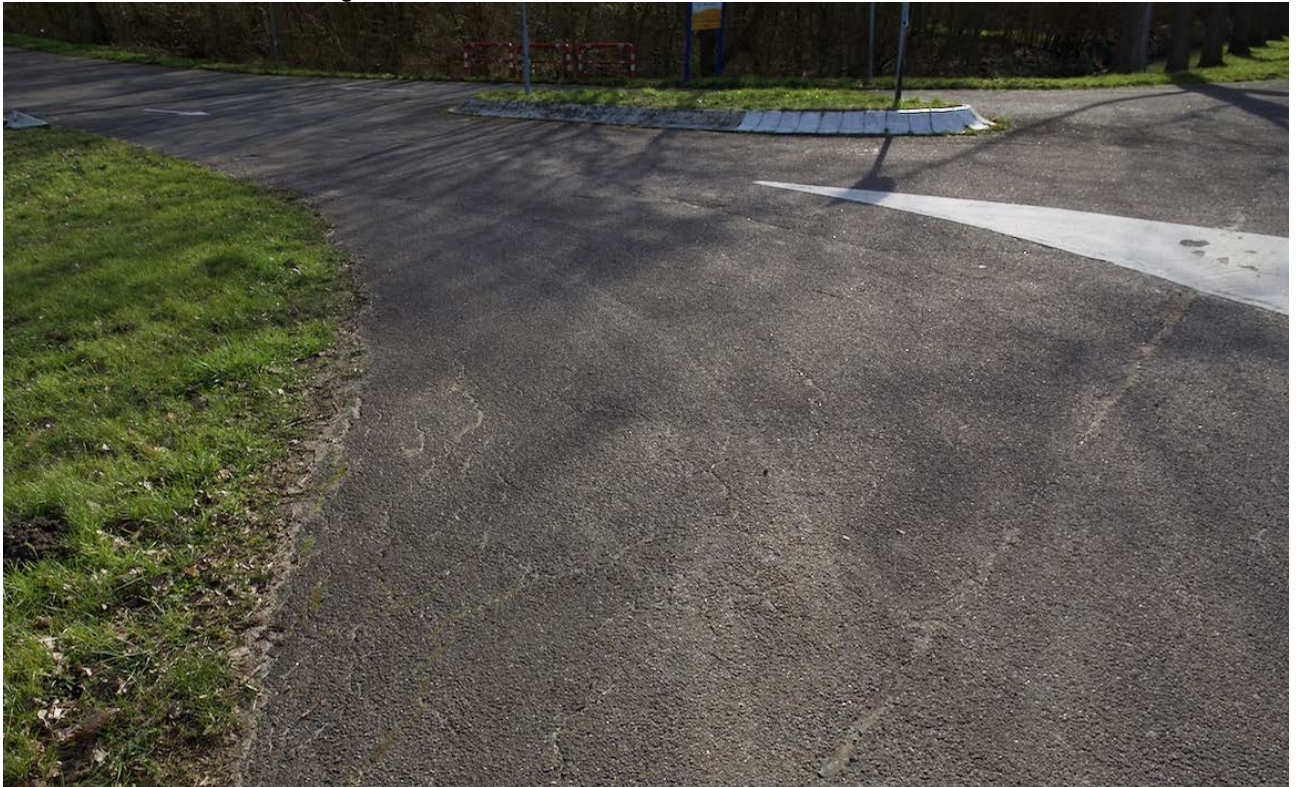
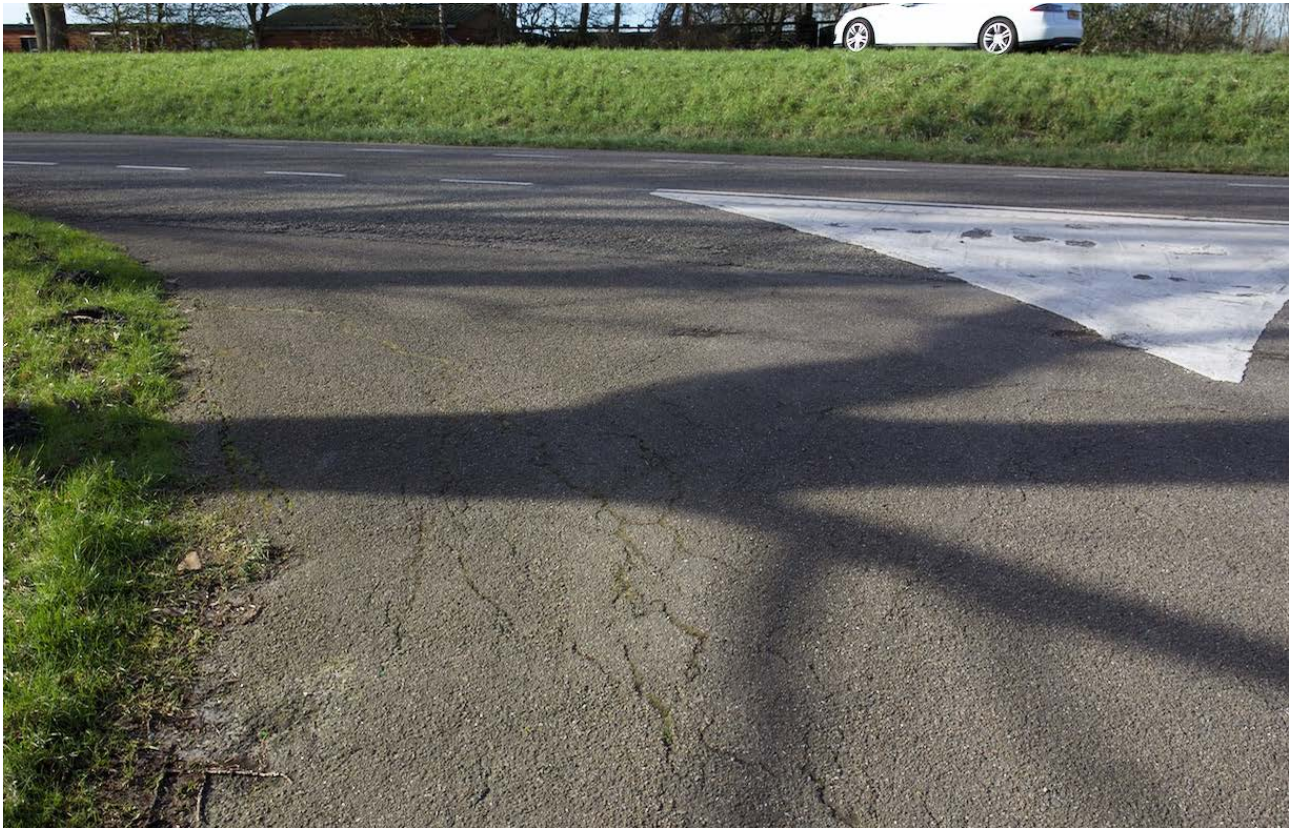
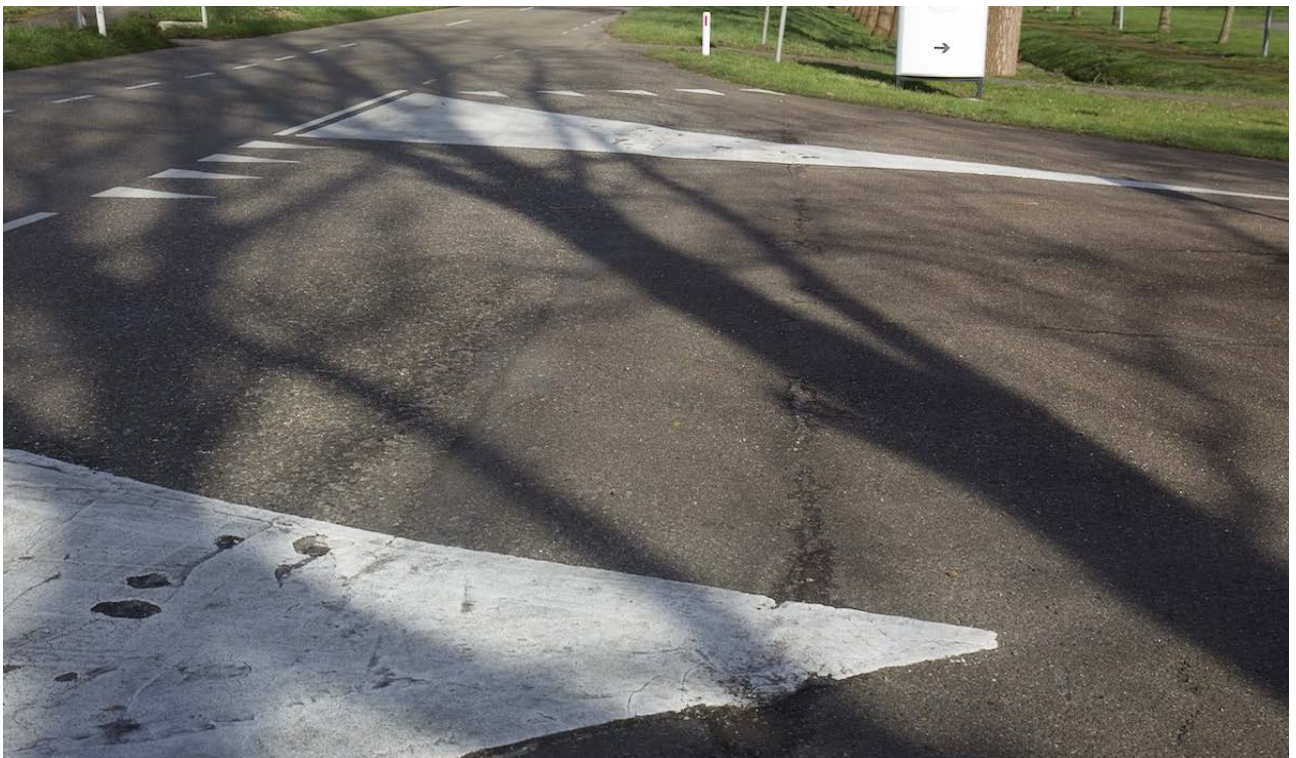
### 3.7 Kruising ingang recreatie

De conditie is redelijk. Wel is er hier en daar een gecraqueleerde plek zichtbaar in de binnenbocht. Er is circa 170 mm asfalt aanwezig.
