## Verhardingsadvies fietspad Zijkanaal C

Project: Technische schouw en verhardingsadvies fietspad Zijkanaal C  
Wegvak: Spaarndammerdijk tot Veer Spaarndam

Opdrachtgever: Infraboor  
Projectnummer: AA16 094 01 rapport

Opgesteld	ing. D.A. van Vliet	Paraaf	Gecontroleerd	M.T. Westenberg	Paraaf
Datum rapport definitief	24 maart 2016		Projectnummer	AA16 094 01

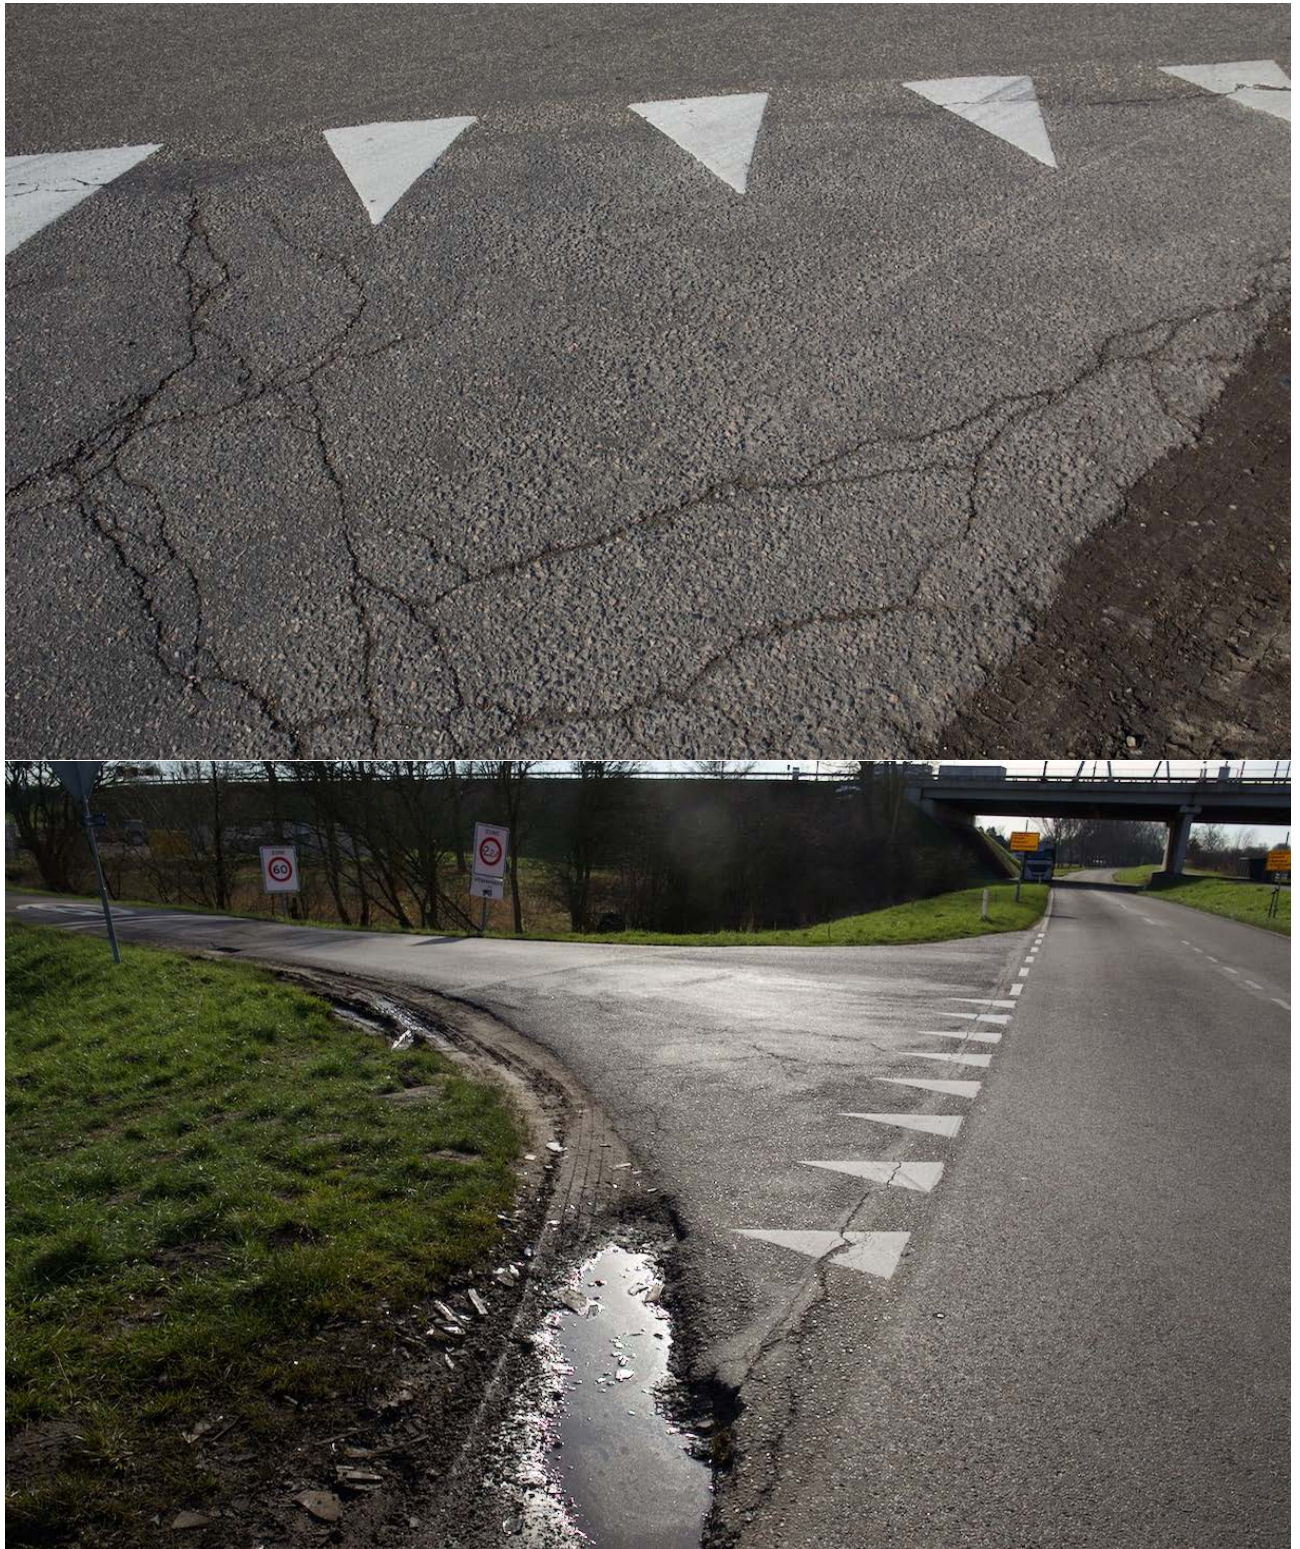
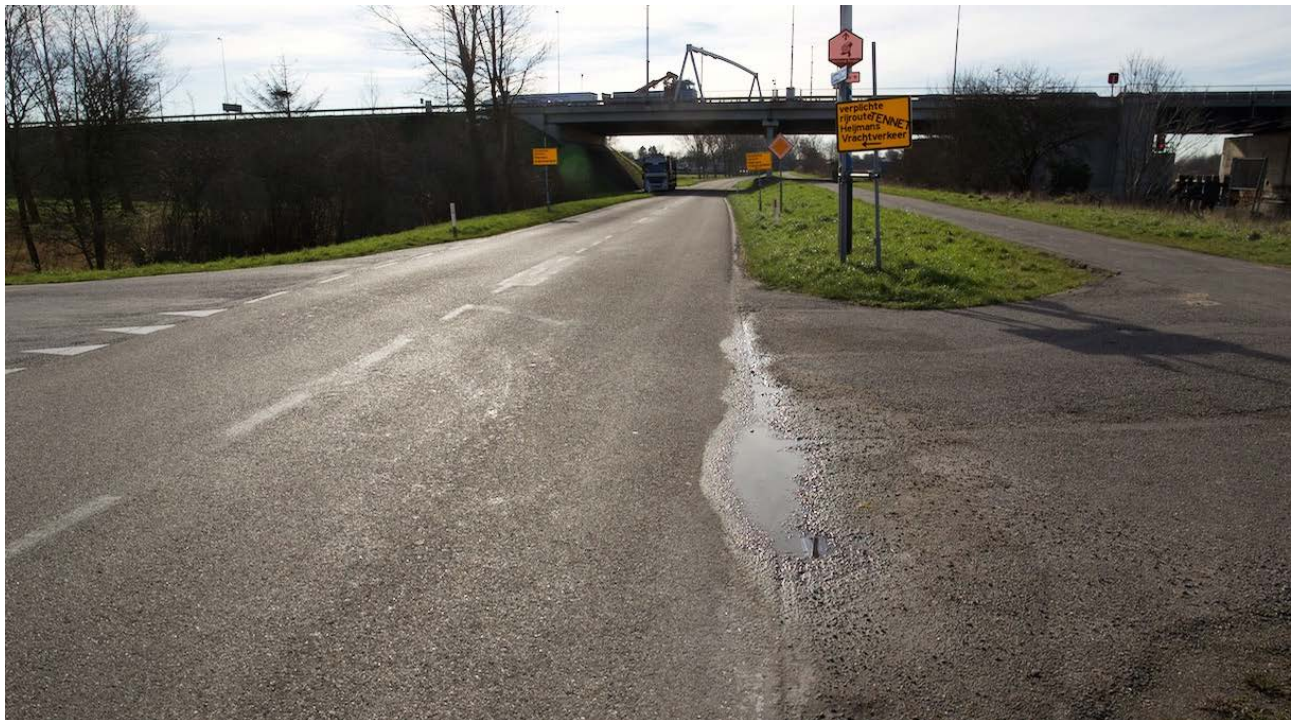
### 3.8 Splitsing Hornweg

De aansluiting is in matige staat: er is craquelé aanwezig en de binnenbocht is uitgereden. En er blijft water staan bij de aansluiting met het fietspad aan de zijde van het kanaal. Even verderop bij de afgesloten oprit (politie) blijft ook water staan in het knikpunt. De asfaltdikte bij de Hornweg bedraagt 205 mm.
