**GEMEENTE HAARLEMMERLIEDE
EN SPAARNWOUDE**

***Veiligheidsinspectie
4 kunstwerken***

Ingenieursbureau Westenberg B.V.

Versie	Datum	Kenmerk document	Status	Geautoriseerd door:	
				Naam	Paraaf
2	14-02-13	Hw.102-012	Definitief	ing. E.R. Hoogterp

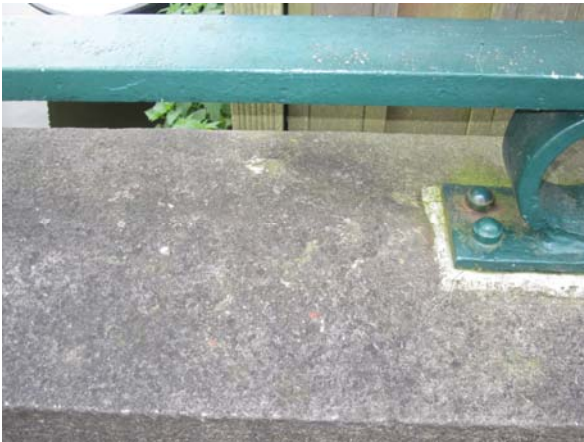
Schade: Voegwerk deksloof en ondersabeling leuningwerk laat los.
Oorzaak: Einde levensduur/niet goed aangebracht.
Risico: Afbreken deksloof.
Maatregel: Vervangen/herstellen voegwerk tussen de naden en ondersabeling onder de leuningwerk.

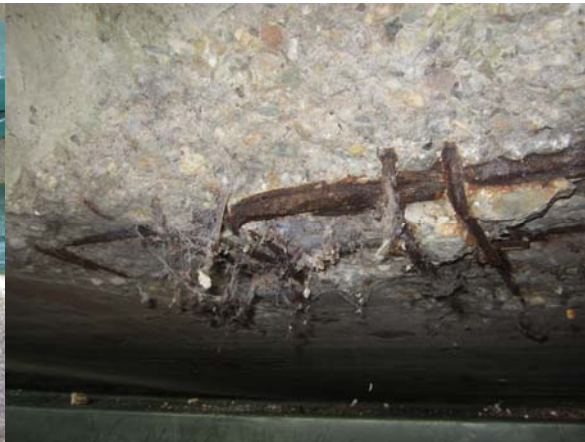
Schade: Scheurvorming in deksloof.
Oorzaak: Spanningen in deksloof door spanningen in metselwerk.
Risico: N.v.t
Maatregel: Vervangen deksloof indien gewenst.

Schade: Blootliggende wapening en holklinkende delen.
Oorzaak: Vermoedelijk carbonatatie geïnitieerde wapeningscorrosie.
Risico: Verergeren van de corrosie en verminderen sterkte van de dek.
Maatregel: Herstellen conform CUR-aanbeveling 54.

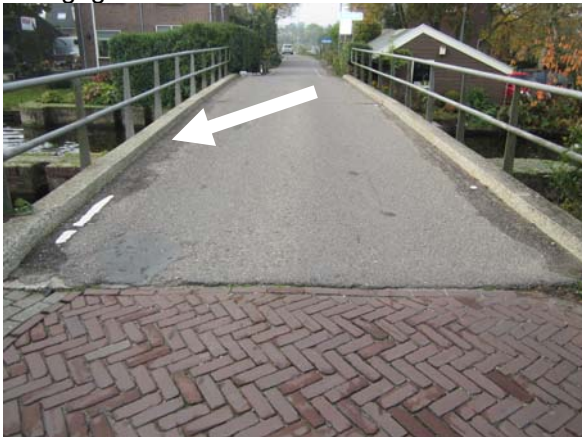
Schade: Asfalt heeft onderliggende holle ruimtes en de wegmarkering op asfalt is versleten.
Oorzaak: Asfalt is niet goed aangebracht waardoor het onderliggende betonnen dek wordt verweerd door vorst/dooizouten.
Risico: Verminderde duurzaamheid van het beton.
Maatregel: Verwijderen oud asfalt, betonreparatie, aanbrengen waterdicht membraan en aanbrengen nieuw asfalt inclusief wegmarkering.

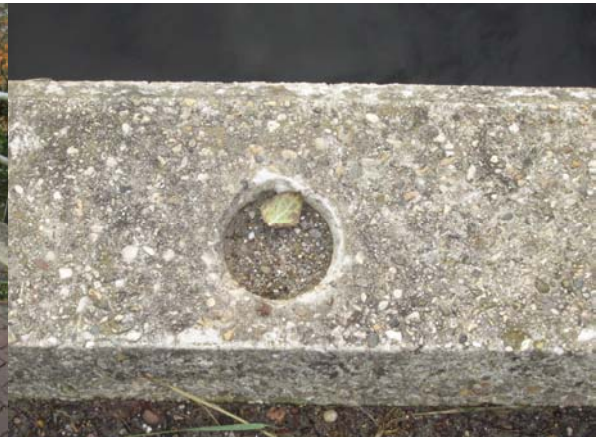
Schade: Losse/ontbrekende conusvullingen.
Oorzaak: Niet goed aangebracht.
Risico: Verminderde duurzaamheid van het beton.
Maatregel: Betonreparatie conform CUR-aanbeveling 54 (met krimparme mortel).

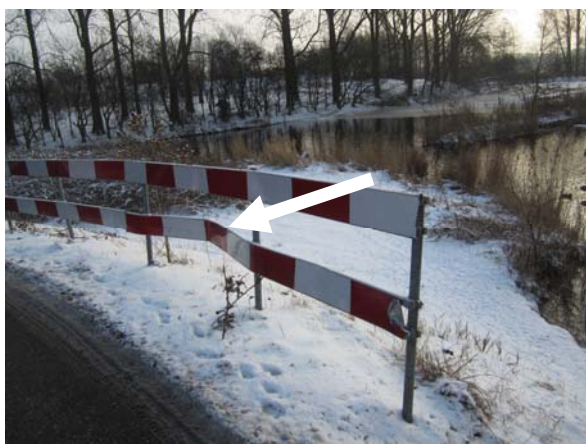
Schade: Het schrikhek is op enkele locaties vervormd.
Oorzaak: Aanrijding.
Risico: Geen optimale reflectie.
Maatregel: Vervangen ca. 3m schrikhek aan de zuidzijde.

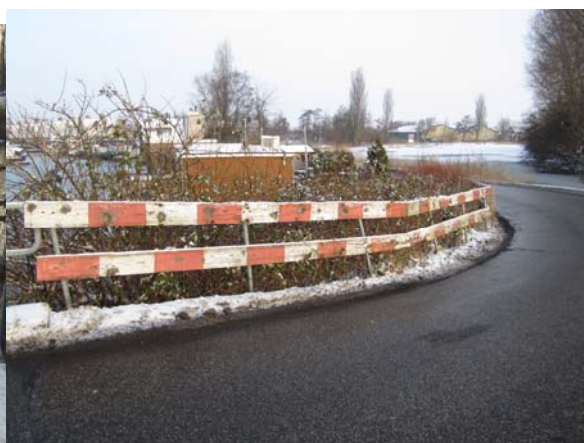
Schade: Het schrikhek is aan het eind van zijn levensduur.
Oorzaak: Klimatologische omstandigheden.
Risico: Geen optimale reflectie.
Maatregel: Vervangen gehele schrikhek aan de noordzijde.

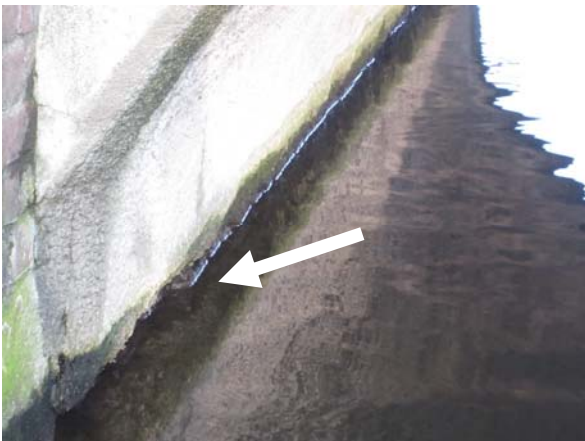
Schade: Verweerd voegwerk op de waterlijn.
Oorzaak: Natuurlijk verweer.
Risico: Aantasting duurzaamheid steunpunt.
Maatregel: Herstel voegwerk op de waterlijn.
