Asbestinventarisatie rapport

**2 Schuren
Lagedijk 12
Sparndam**

Projectnummer: 11.A10873
Datum uitvoering: 10 maart 2011
Projectleider: De heer F.Thienpont

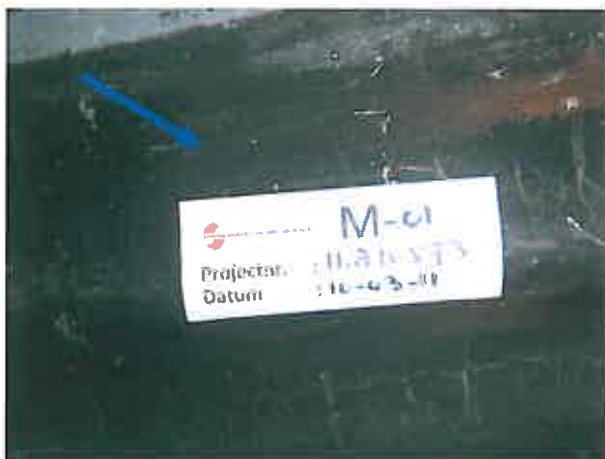
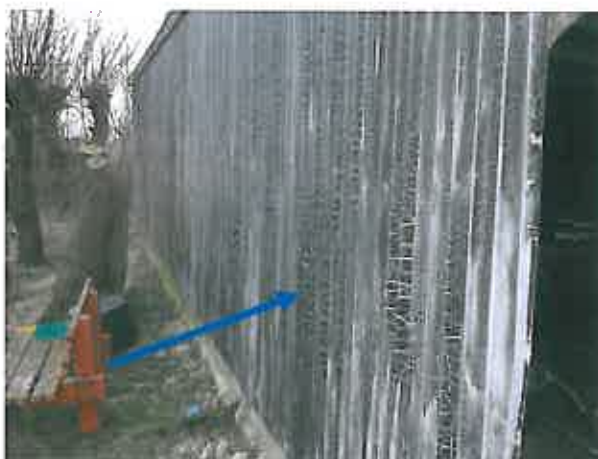
Monsternummer	M-01	Coating
Locatie	Buitenzijde gevels schuur 2	
Hoeveelheid (±)	60 m ²	
Bevestigingsmethode	Geverfd	
Oppervlaktestructuur	Niet-vezelig	
Conditie	Zwaar beschadigd

Op de metalen buitengevelbeplating (golfplaten) van schuur 2 is een niet asbesthoudende coating aangetroffen (M-01).

Analyseresultaat	Geen asbest
Hechtgebonden	n.v.t.

Risicoklasse	n.v.t.
Saneringsmethode	n.v.t.

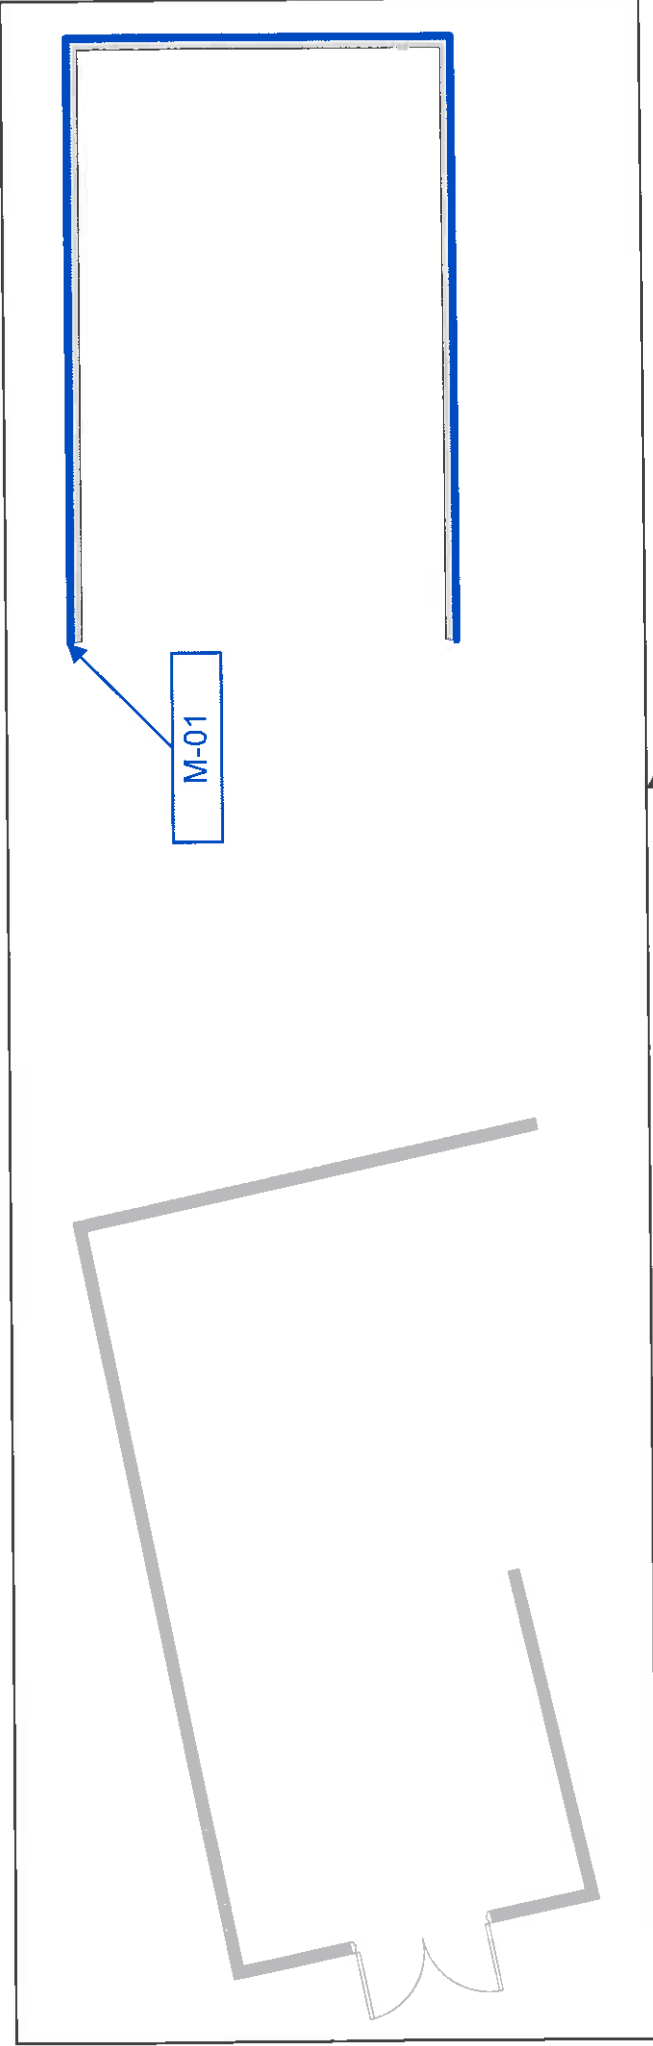
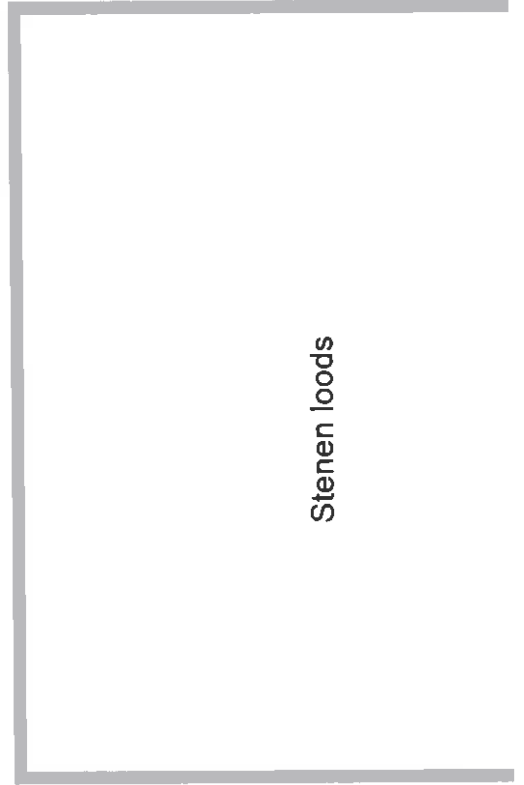
Lagedijk 12 te Spaarndam
2 schuren achterin tuin

De tekening is een globale schets en niet op schaal getekend.
