Cultuurhistorisch onderzoek

Sluizen Halfweg,
Hoogheemraadschap Rijnland

Opdrachtgever Hoogheemraadschap van Rijnland
Rapportnummer 22361
Status Definitief
Rapportdatum 18 juni 2013
Uitvoering drs A de Vries-Oosterveen
Projectleider H.J. Cassee

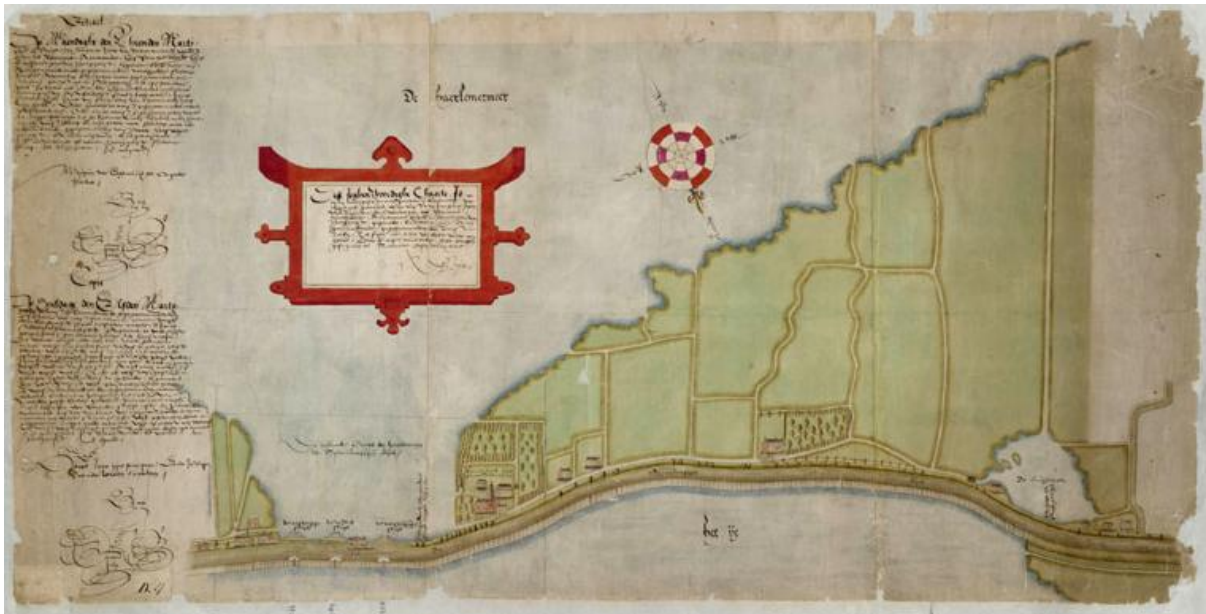
Afbeelding 4: Halfweg en de sluizen in 1608. Zuid is boven. De sluizen liggen op het smalle stuk linksonder op de kaart. Van links naar rechts de Oosterse sluis (1566), Middelsluis (1583) en Westsluis (1558).

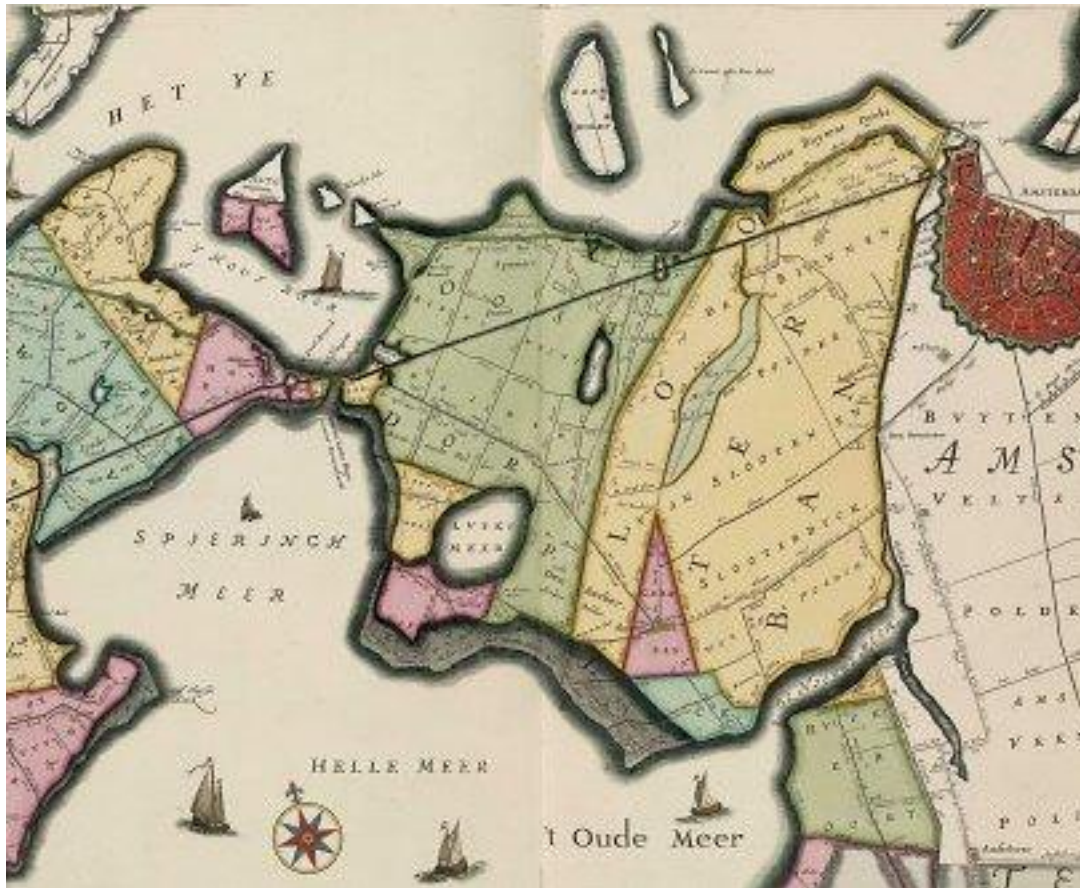
Afbeelding 6: Halfweg en omgeving in 1687. Duidelijk is de rechte lijn van Amsterdam via Halfweg naar links te zien, dit is de trekvaart van Amsterdam naar Haarlem, gegraven in 1632.

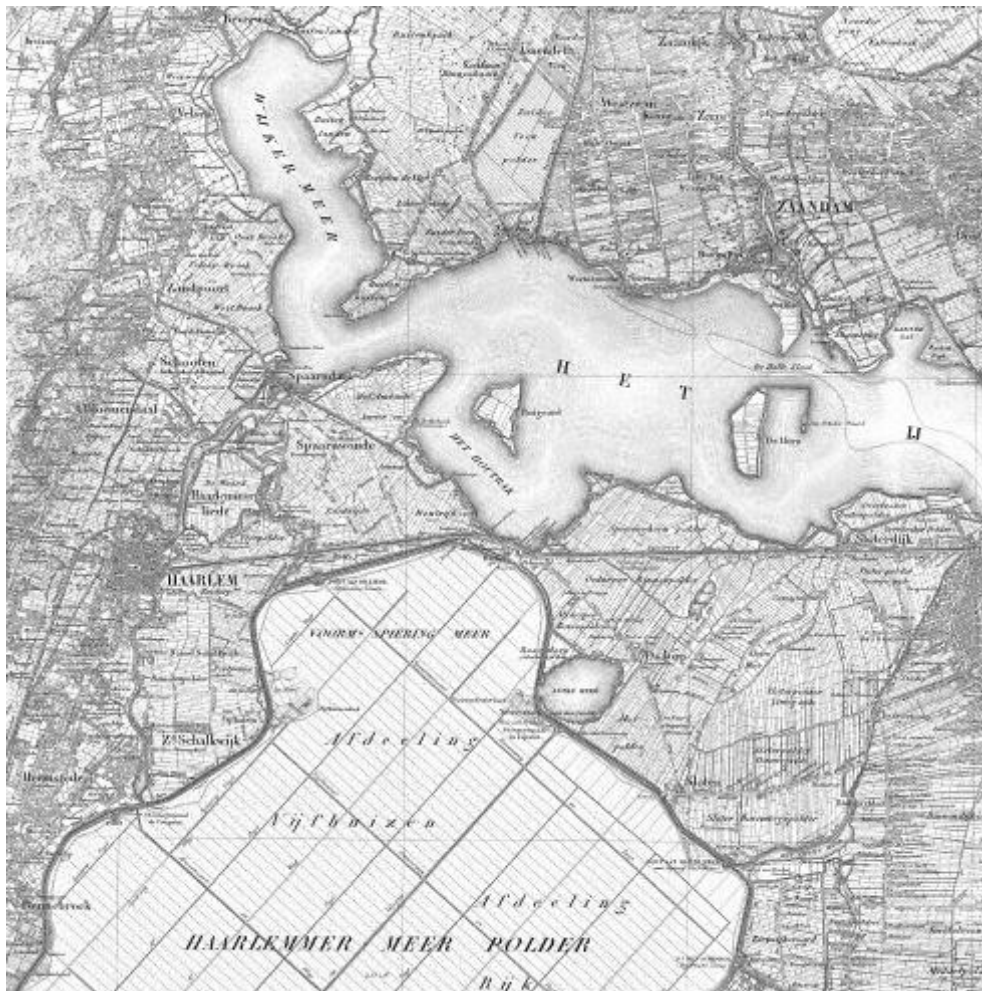
Afbeelding 10: De omgeving van Halfweg in 1850-1864. Het sluisencomplex functioneert in de afwatering van de nieuwe Haarlemmermeerpolder. Het overtollige polderwater komt uit in het zoute water van het IJ.

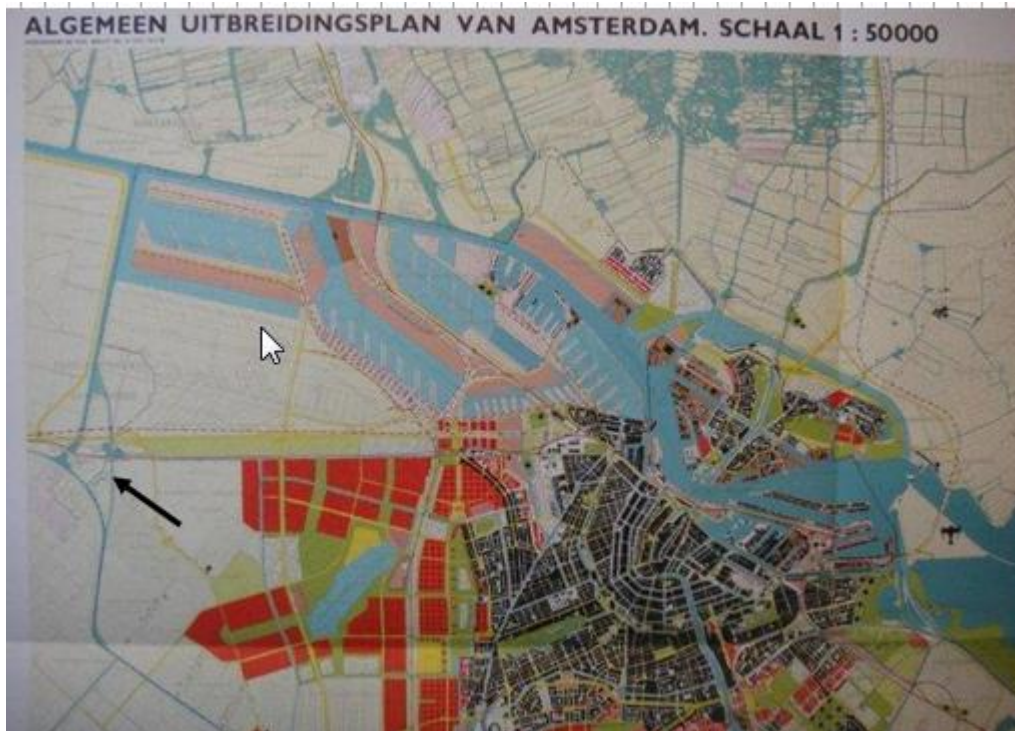
Afbeelding 14: Het Algemeen Uitbreidingsplan van Amsterdam en het Kanaal om de West (bij de zwarte pijl). Het Algemeen Uitbreidingsplan van Amsterdam (1928-1935) was een revolutionair stedenbouwkundig plan waarin ook het buitengebied en de havens werden opgenomen. Ten oosten van Halfweg was een nieuw kanaal gepland, het Kanaal om de West. Dit kanaal voorzag in een scheepvaartverbinding tussen de nieuwe westelijke havens en de vaarroutes zuidelijk en oostelijk van Amsterdam. Het nieuwe kanaal liep via het zijkanaal F en de ringvaart van de Haarlemmermeer. Het scheepvaartverkeer kreeg hierdoor een mogelijkheid om de drukke stad te vermijden. Tegelijkertijd zou het nieuwe kanaal betekenis hebben voor de afwateringscapaciteit vanuit de ringvaart van de Haarlemmermeerpolder. Om het kanaal te kunnen realiseren waren hoge spoorbruggen noodzakelijk. Het kanaal is uiteindelijk niet aangelegd. Het Kanaal om de West komt voor op structuurplannen tot 1985, daarna verdween het van de kaart.

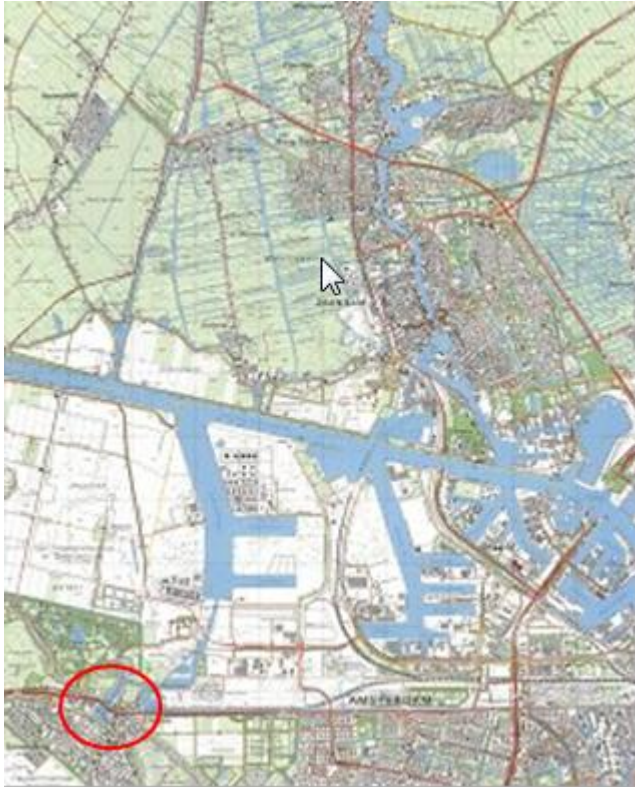
Afbeelding 15: Halfweg en de havens van Amsterdam in 1988. Halfweg ligt in de linkerbenedenhoek in de rode cirkel. Het zijkanaal F is in 1960 gedempt in verband met de havenuitbreiding van Amsterdam. Van het kanaal resteert een klein deel ten noorden van het sluisencomplex. De aanleg van de Amerikahaven, met de Australië- en Aziëhaven als zijhavens, en de inrichting van de omringende terreinen was in de periode 1963-1968. Ten westen van de Amerikahaven is later in de Houtrakpolder in de periode 1997-2001 nog een haven gegraven, de Afrikahaven (zie afbeelding 1).

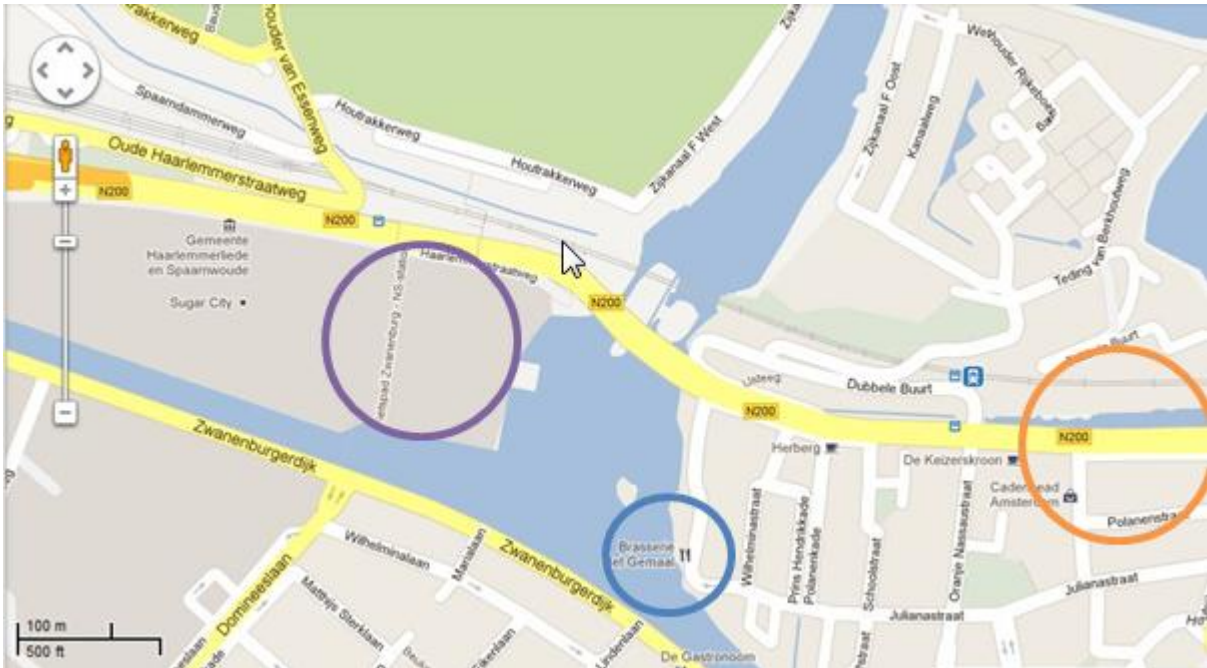
Afbeelding 16: Ligging van andere erfgoedcomplexen in de nabije omgeving van het sluiscomplex, in de paarse cirkel 'Sugar City', in de blauwe cirkel het stoomgemaal Halfweg en in de oranje cirkel het relict van de trekvaart van Halfweg naar Amsterdam.

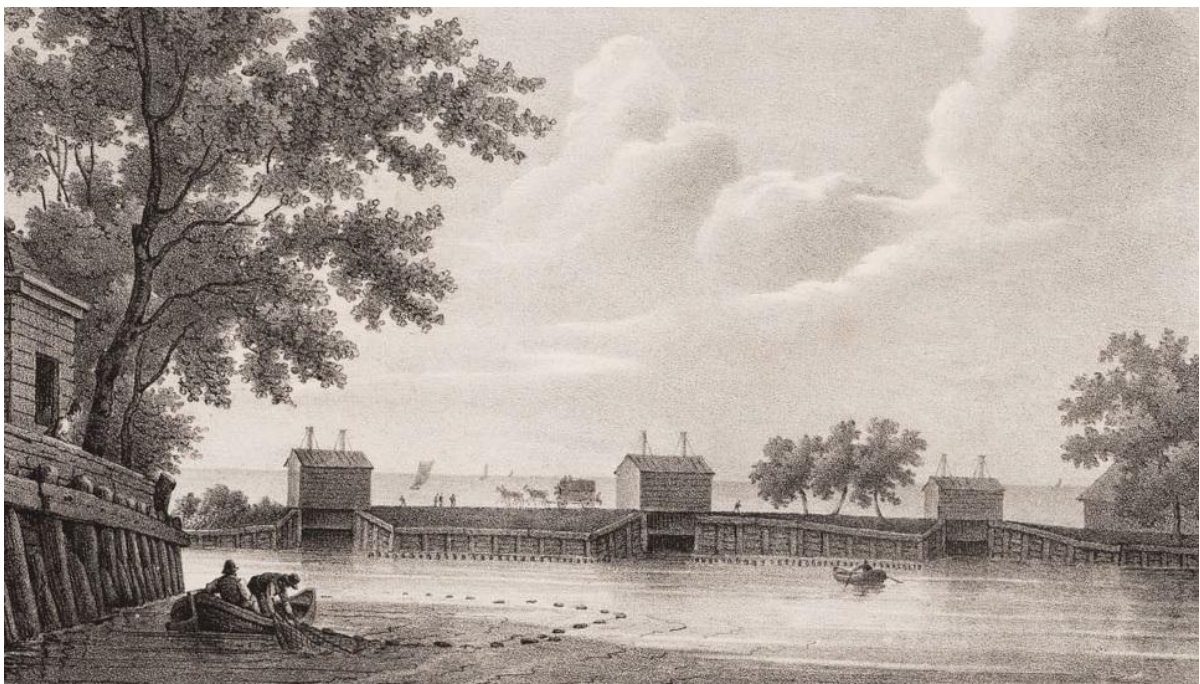
Afbeelding 27: De drie sluisen bij Halfweg rond 1829, door E.H.F. Pingret.

Bij de voorbereiding voor de aanleg van het perron van het nieuwe NS-station Halfweg-Zwanenburg in de winter 2011-2012 werd bij het archeologisch onderzoek, delen van het fundament van een versterkt gebouw aangetroffen.²⁵ Uit het voorafgaande bureauonderzoek bleek dat men in dit gebied de funderingsresten en kelders van een versterkte toren uit 1812 zou kunnen verwachten. Uit de nadere uitwerking van de onderzoeksresultaten bleek dat het inderdaad ging om de resten van een versterking, een z.g. Réduit Defensif, uit het begin van de negentiende eeuw en dat hier sprake is van een Napoleontische toren. De gevonden restanten zijn behoudenswaardig op basis van de fysieke kwaliteit (gaafheid en conservering) en de inhoudelijke kwaliteit (zeldzaamheid, informatiewaarde en ensemblewaarde). Het gaat om een unieke vondst, torens uit de Napoleontische tijd zijn verder nauwelijks bekend in Nederland. De resten worden ook wel in verband gebracht met de genieofficier Kraayenhoff (1758-1840). De Posten van Kraayenhoff worden beschouwd als de voorloper van de Stelling van Amsterdam. Op kaarten uit het midden van de negentiende eeuw staan overigens nog steeds gebouwen ingetekend op het sluiseland (afb. 27 en 29). Mogelijk gaat het hierbij om schotbalkenloodsen.

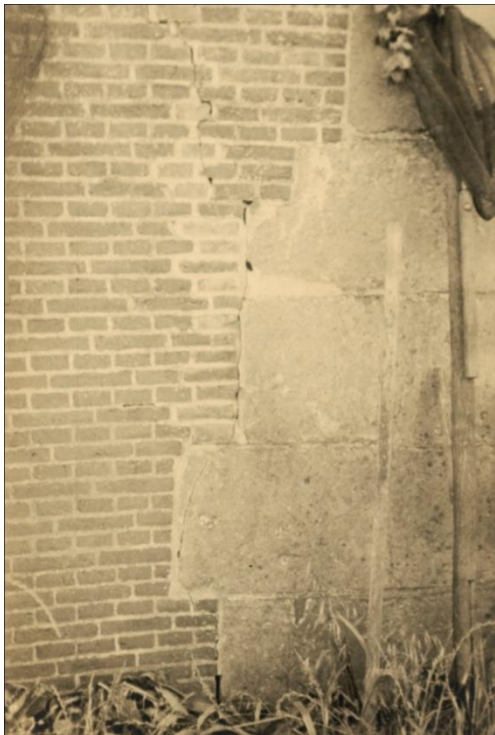
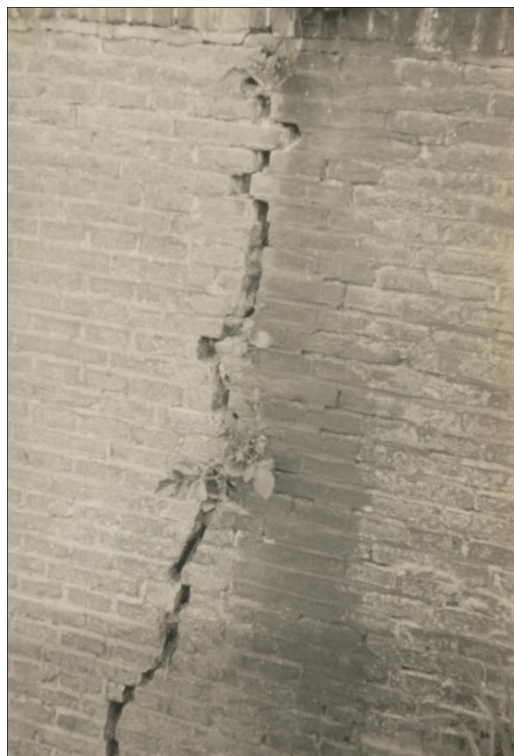
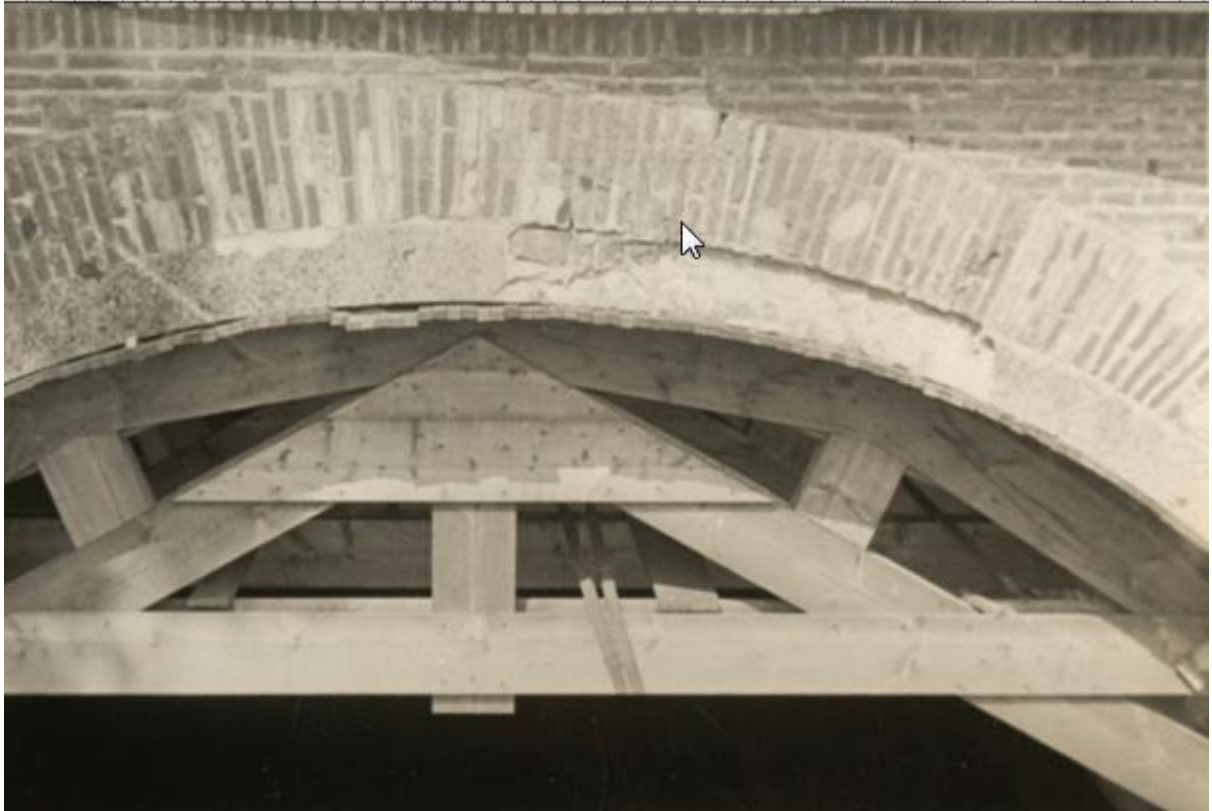
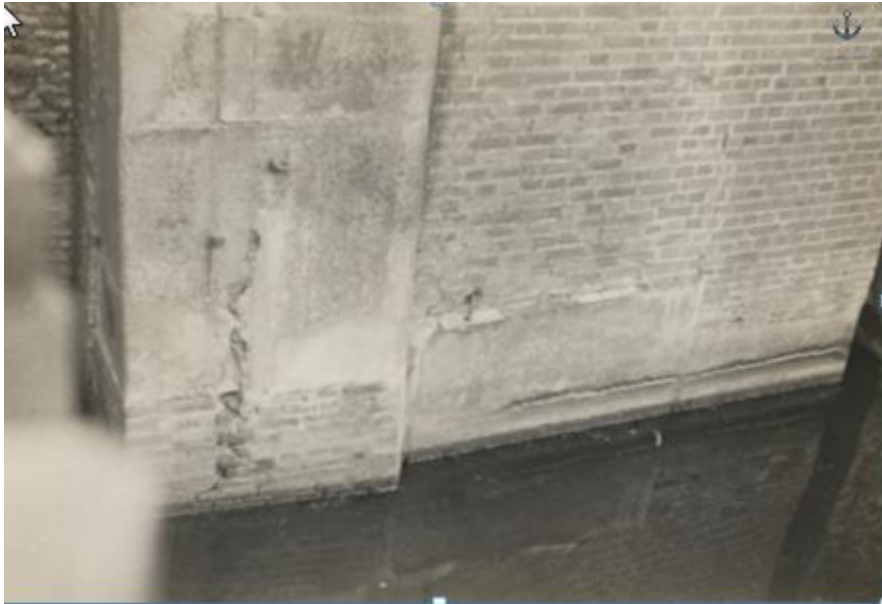
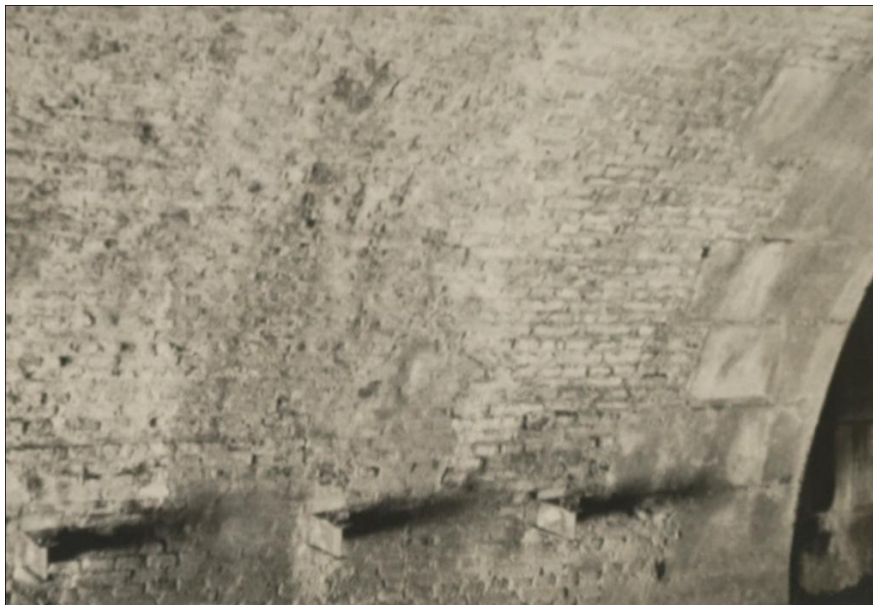
Afbeelding 34: Gebreken aan de Middensluis in 1935.

Afbeelding 35: Gebreken aan de Middensluis in 1935.

Afbeelding 37: Gebreken aan de Middensluis in 1935.

Afbeelding 38: Gebreken aan de Middensluis in 1935.

Afbeelding 39: Gebreken aan de Middensluis in 1935.

In 1935 is het metselwerk van de sluizen gerenoveerd.¹⁹ Het gewelf van de Middensluis werd over de gehele lengte van ca. 14 meter hersteld. De zandstenen deklagen en het aanwezige natuursteen in

het opgaande werk kon daarbij behouden blijven.²⁰ Ter bescherming van het nieuwe metselwerk is boven het gewelf een waterdicht wegdek aangebracht.²¹

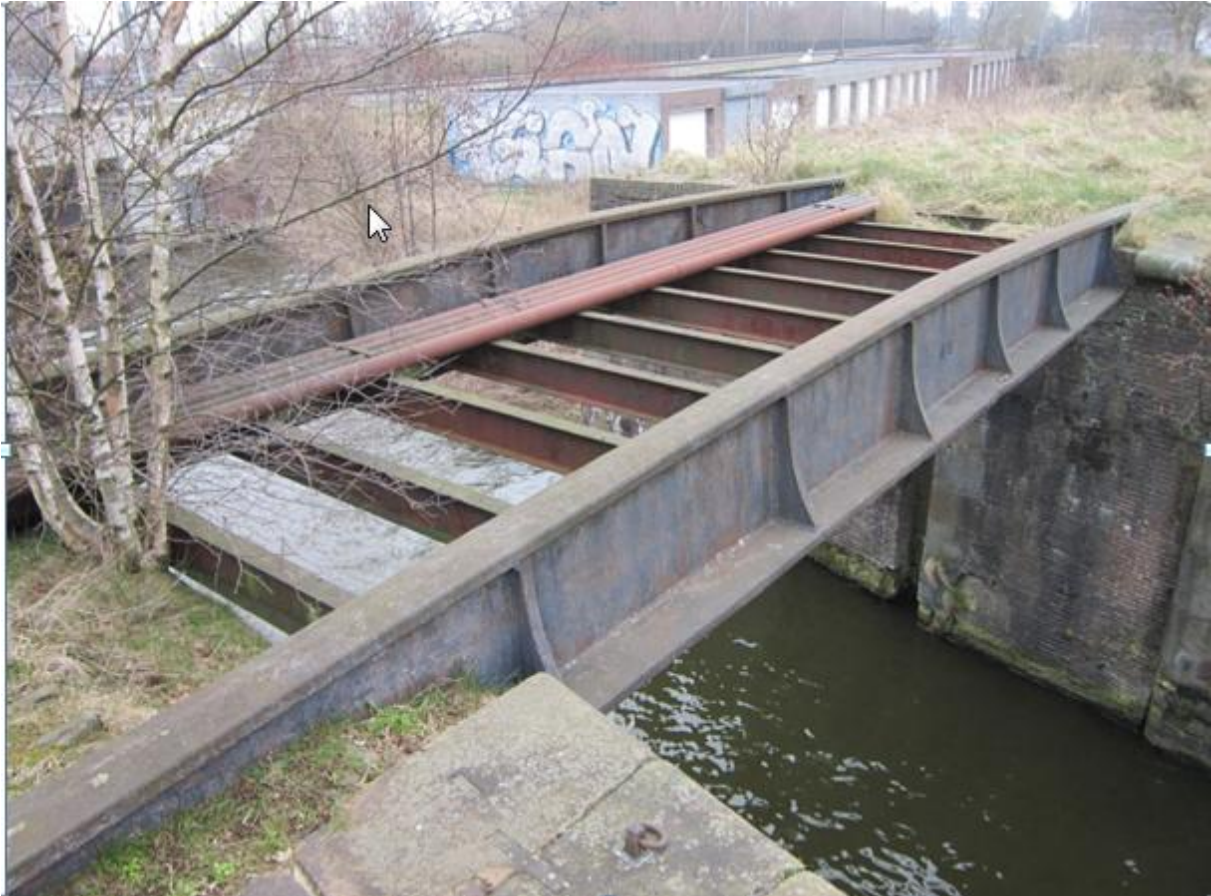
Afbeelding 40: De spoorbrug uit 1868, huidige situatie.

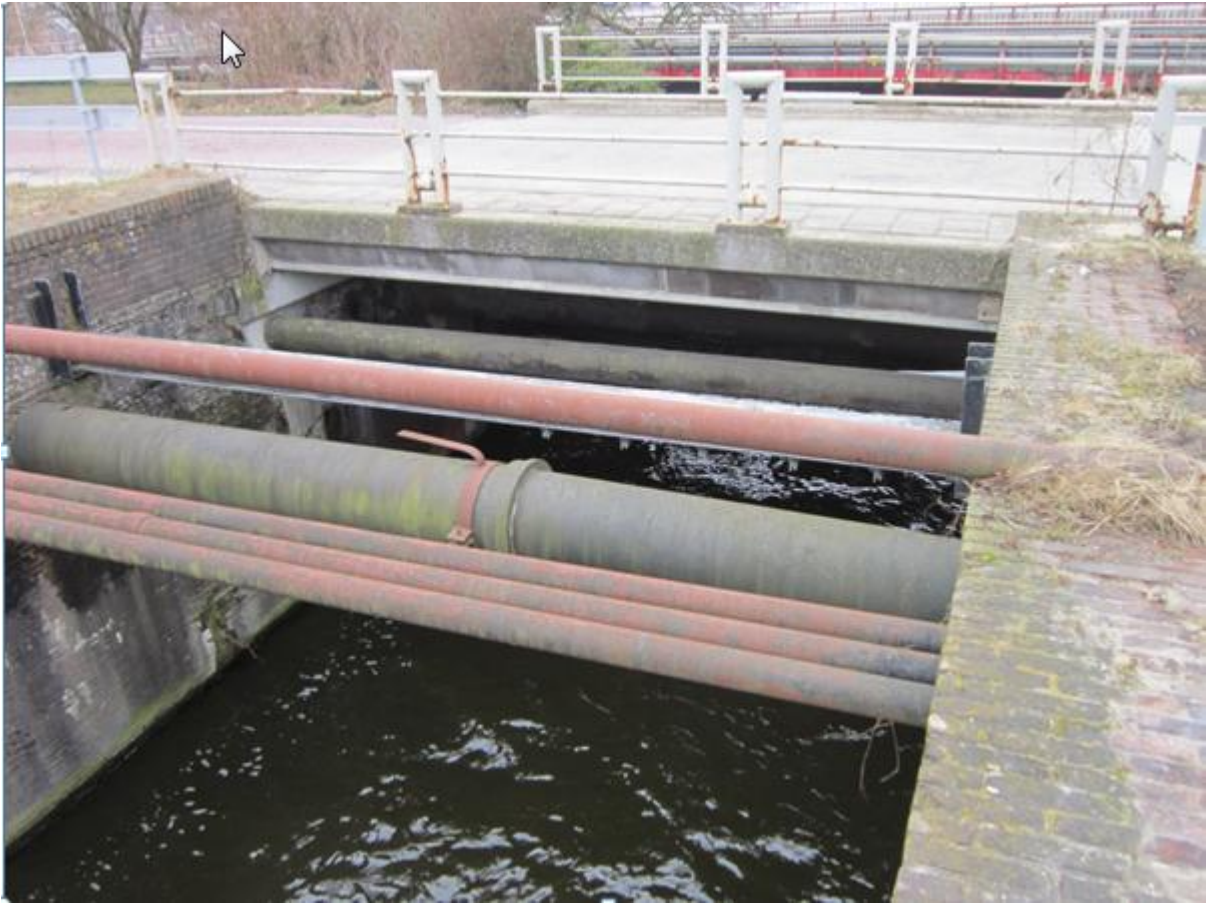
Afbeelding 41: De industriële pijpleidingen bij de Westsluis, huidige situatie

De nog zichtbare leidingen, die over de sluizen lopen herinneren aan de rol die het sluzeneiland had als verbinding tussen oost en west. Alle infrastructuur liep over het eiland, voor transportdoeleinden via de weg, het spoor en de tram en voor de voorzieningen voor Amsterdam. Halfweg was een halteplaats voor trein en tram. Het spoorwegstation werd in 1917 gesloten en later afgebroken. Van 1904 tot 1957 was er een tramverbinding van Amsterdam naar Zandvoort. In 1846-1856 werd de hoofdbuis van de Amsterdamsche Waterleidingmaatschappij vanuit de duinen over de sluizen van Halfweg aangelegd.²⁷ De huidige zichtbare relictten van een leidingsysteem hebben te maken met het productieproces van de suikerfabriek. De leidingen dienden om slib en schuimaarde naar de slibvelden in de Houtrakpolder af te voeren. Na het beëindigen van de industriële activiteiten in 1992 is een deel van het pijpleidingsysteem ontmanteld.
