**GEMEENTE HAARLEMMERLIEDE
EN SPAARNWOUDE**

***Veiligheidsinspectie
4 kunstwerken***

Ingenieursbureau Westenberg B.V.

Versie	Datum	Kenmerk document	Status	Geautoriseerd door:	
				Naam	Paraaf
2	14-02-13	Hw.102-012	Definitief	ing. E.R. Hoogterp

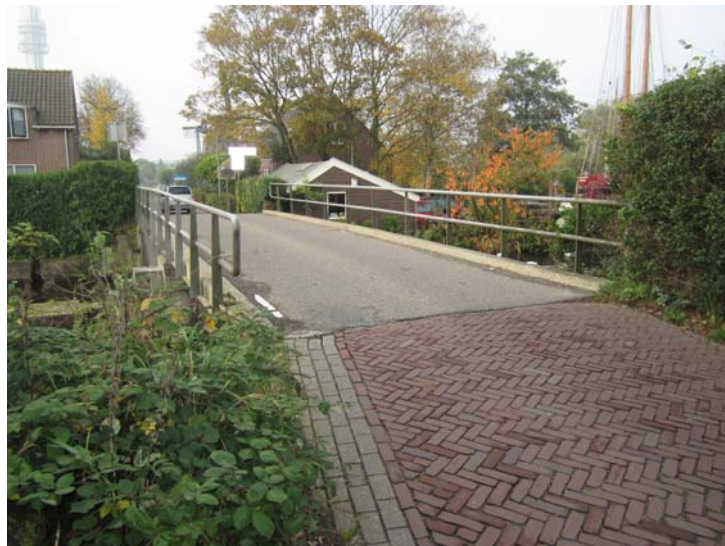
De betonnen verkeersbrug ligt in de westelijk Penningsveer te Spaarndam. Het bouwjaar van dit kunstwerk is ca. 1970. Het kunstwerk bestaat uit een betonnen dek met stalen leningwerk, rustend op drie betonnen steunpunten (2 overspanningen). De totale lengte is 15,3 meter en de totale breedte bedraagt 4,3 meter.

De brug verkeert over het algemeen in een matige tot slechte staat van onderhoud. De betonnen verkeersbrug vertoont constructieve schade, het gaat hierbij op mogelijke ASR schade op de steunpunten. De anderen geconstateerde schades zijn achterstallig onderhoud. Om op termijn de veiligheid en functionaliteit te kunnen waarborgen dient een aantal onderhoudsacties uitgevoerd te worden (zie bijlage IV).

Conform de geldende milieuklassen XC4, XD3 en XF4 is de minimaal gewenste dekking 30 mm. Hieraan voldoet de dekking echter niet. Vermoedelijk zijn de betonschades ontstaan door onvoldoende dekking op de wapening.

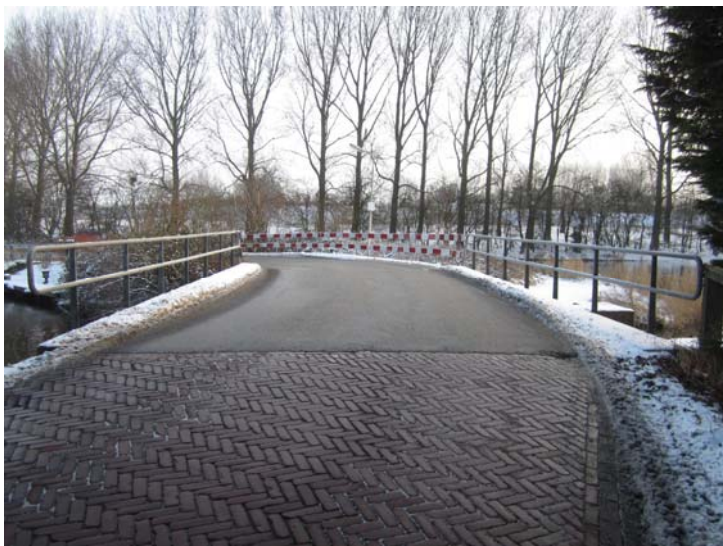
De betonnen verkeersbrug ligt in de oostelijk Penningsveer te Spaarndam. Het bouwjaar van dit kunstwerk is ca. 1990. Het kunstwerk bestaat uit een betonnen boogbrug met een stalen leningwerk, rustend op drie metselwerk steunpunten (2 overspanningen). De totale lengte is 10,8 meter en de totale breedte bedraagt 5,7 meter.

De brug verkeert over het algemeen in een redelijke staat van onderhoud. De betonnen verkeersbrug vertoont geen constructieve schade. De geconstateerde schades zijn achterstallig onderhoud. Om op termijn de veiligheid en functionaliteit te kunnen waarborgen dient een aantal onderhoudsacties uitgevoerd te worden (zie bijlage IV).
